Wabeco CNC Fräse

- Bestandsaufnahme und Einschätzung
- Technische Daten Wabeco CNC Fräse

Bestandsaufnahme und Einschätzung

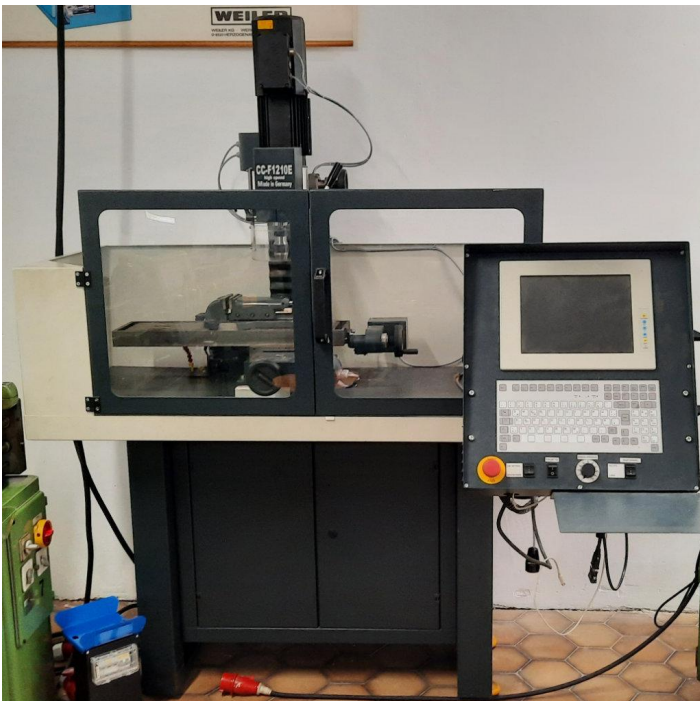
Bild der Maschine (mit Umhausung, Unterschrank und Bedien-Panel)

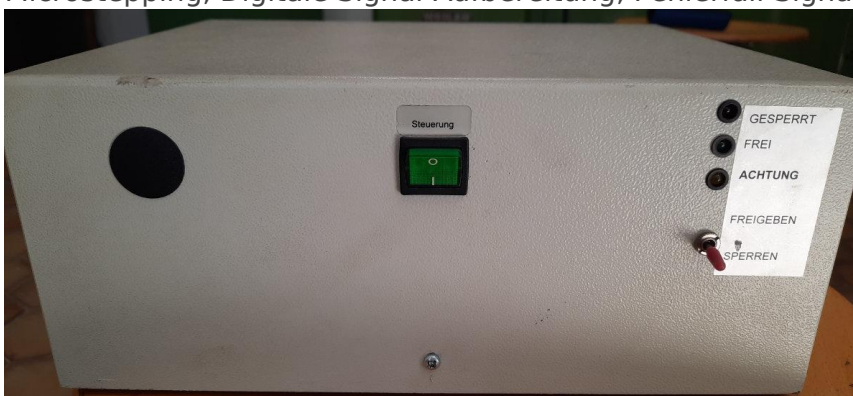
1. **Veraltete Steuer-Elektronik und Motor-Treiber Technik:** Ein Teil der "ggf. fehlerhaften Steuerung" ist die externe Box mit der Steuer-Elektronik und den Schrittmotor-Treibern für X,Y,Z und eine vierte Achse, hier "U" Achse genannt (normalerweise "A") für eine Rotationseinheit. Ganz unabhängig davon, ob die Treiber funktionieren, sind diese sicher nicht auf dem heutigen Stand der Technik (Thema Microstepping, Digitale Signal-Aufbereitung, Fehlerfall-Signalisierung...).

Die Punkte 1. und 2. gehören funktionell zusammen, und müssen zusammen erneuert werden. Hier gibt es eine Reihe verschiedener Möglichkeiten, die finanziell und funktional sehr weiter auseinander gehen. Jede Lösung hat Vor- und Nachteile, so dass hier Diskussionsbedarf besteht, welche Lösung für den Einsatz im ZAM am sinnvollsten ist.

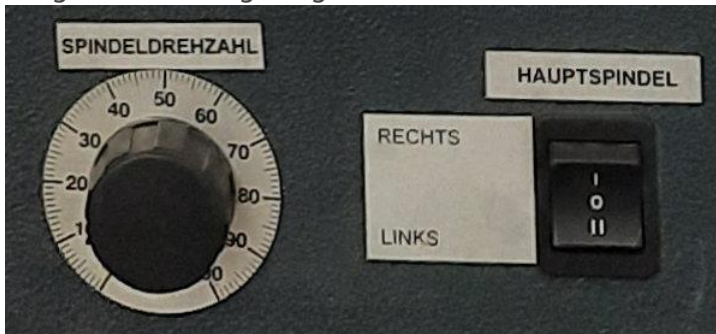
5. **Frässpindel Drehzahl Einstellung (und ggf. Richtung) per Software.** Aktuell wird die Drehzahl unabhängig von der Steuer-Software durch einen Drehregler (Poti) eingestellt, und die Drehrichtung per Schalter umgestellt. Beides ließe sich mit vergleichsweise geringem Aufwand auf Software-Einstellung und Umschaltung umrüsten.

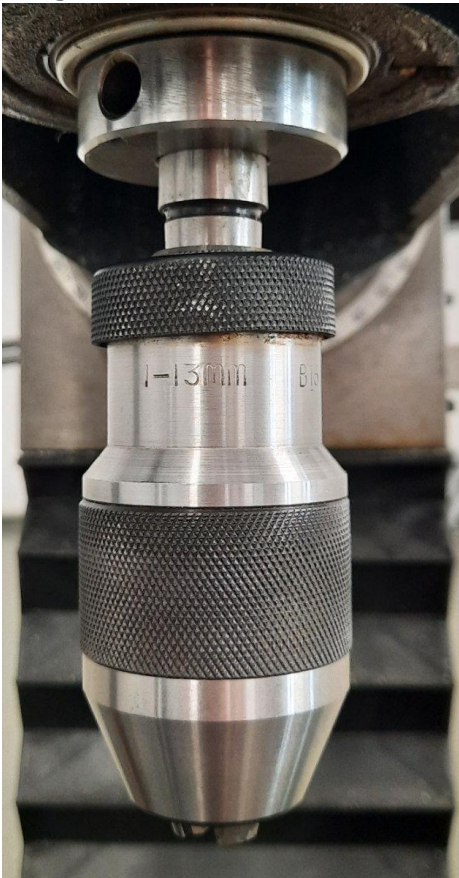
1. **Wahrscheinlich defektes Bohrfutter.** Bei dem derzeit verbauten Bohrfutter ist eine Überwurfmutter wohl gewaltsam schief aufgedreht worden. Diese lässt sich nicht ohne weiteres abschrauben. Für Reparaturversuche müsste das Bohrfutter auf jeden Fall ausgebaut werden. Das ist aber ohne großen Aufwand möglich.

Im "Lieferumfang" der CNC Fräse ist aber ohnehin ein Spannzangenfutter mit entsprechenden Spannzangen-Einsätzen vorhanden, die man beim Fräsen benutzt. Ein defektes Bohrfutter ist daher eigentlich nur schade, aber kein Problem.

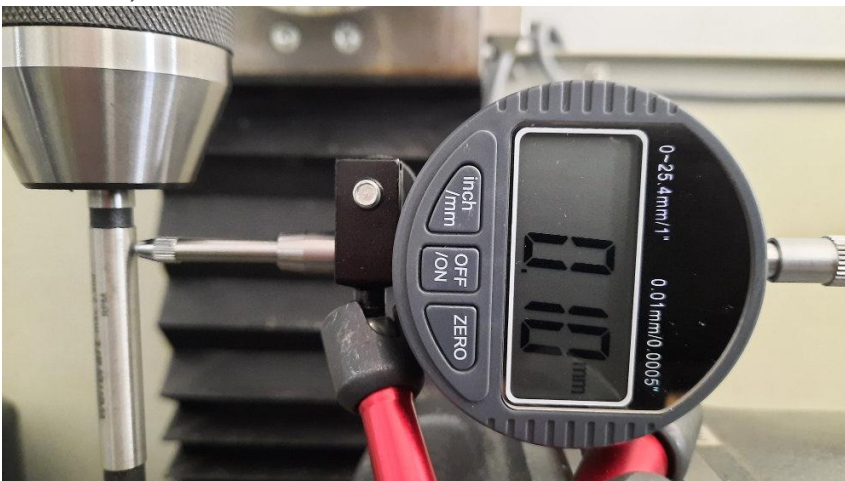
Leider scheint das Bohrfutter aber auch unrund zu laufen: In einer ersten Messung (per Hand gedreht) ca. 1/10 mm gesamt (bzw. -0.05 bis +0.05mm). Oben an der Aufnahme an der Spindel scheint es keine nennenswerte Unwucht zu geben (die Messung dort war +/- 0.00 mm).

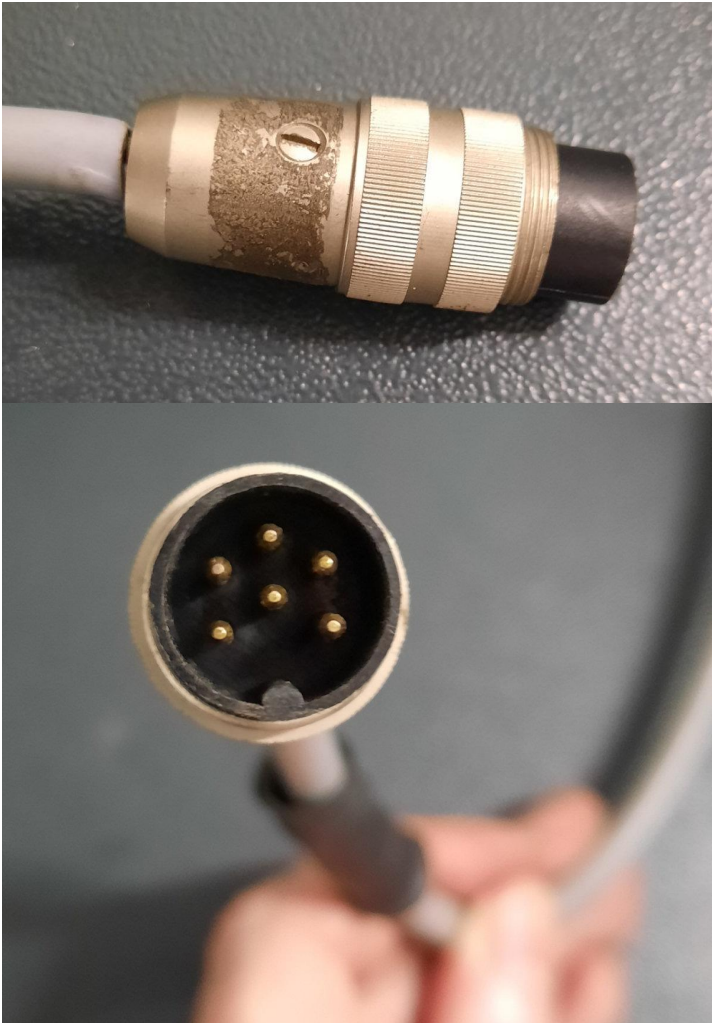
2. **Knickschutz am Rundstecker defekt.** Die Verbindung vom Kontroll-Panel zur Steuerelektronik-Box erfolgt über ein vieradriges Kabel mit einem Rundstecker (Typ Lumberg SV60). An diesem Stecker ist leider der Knickschutz defekt. Die Stecker sind

heute noch zu bekommen - ein Austausch wäre daher simpel machbar. Allerdings ist der Stecker nur nötig, wenn die vorhandene Steuerelektronik weiterhin zum Einsatz kommt.

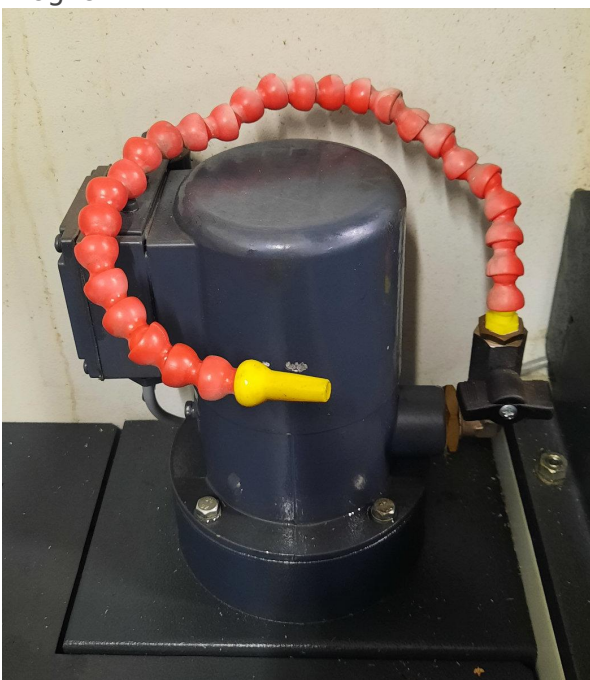
3. **Kühlmittelschlauch.** Die im Gerät eingebaute Pumpe für Kühlmittel scheint zu funktionieren. Allerdings ist der rote Segmentschlauch (Loc-Line) wohl überaltert, und die Segmente fallen teilweise beim Bewegen auseinander. Ersatz ist einfach und günstig möglich.

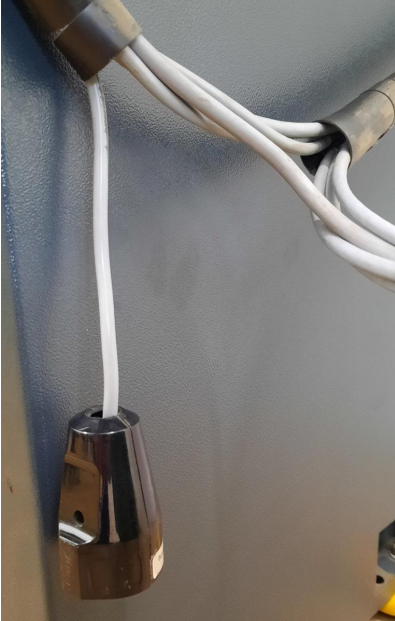
4. **Steckdose** - aus dem Bedienpanel hängt an einem Kabel eine herausgeführte Steckdose. Diese ist nicht über Relais geschaltet, wird aber durch den Notausschalter ausgeschaltet. Der Steuer-Elektronik und Schrittmotor-Treiber angeschlossen sein, kann das Notaus stromlos geschaltet werden.

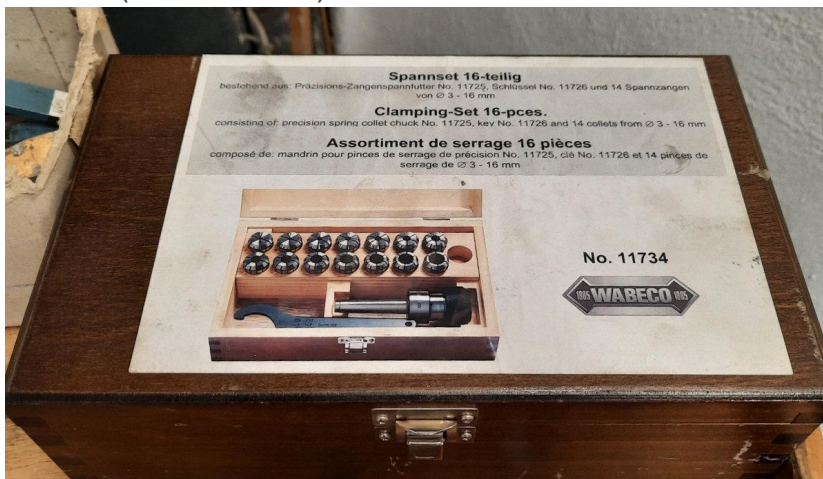
6. **Spannzangensatz:** Es wurde ein Satz Spannzangen (3 - 16 mm) mit Spannzangenfutter (Morsekegel MK2 und Anzugsgewinde M10) mitgeliefert. Leider fehlt der Schlüssel zum Spannzangenfutter. Falls nicht schon anderweitig vorhanden müsste dieser nachgekauft werden (etwa 10 Euro).
