# Wabeco CNC Fräse

Das ZAM hat im August 2024 von der FOS/BS Erlangen eine Wabeco CNC Fräse für die Metallwerkstatt bekommen - allerdings mit dem Hinweis, dass "ggf. die Steuerung defekt" ist. Der nahezu neuwertige Zustand der inzwischen über 20 Jahre alten Maschine und entsprechende Korrespondenz im mitgelieferten Aktenordner lassen vermuten, dass die Fräse wegen der fehlerhaften Steuerung bisher praktisch nicht genutzt wurde. In diesem Kapitel soll der Stand der Dinge bzw. der Fortschritt bei der Instandsetzung oder auch einer sinnvollen Modernisierung protokolliert werden.

# Bestandsaufnahme und Einschätzung

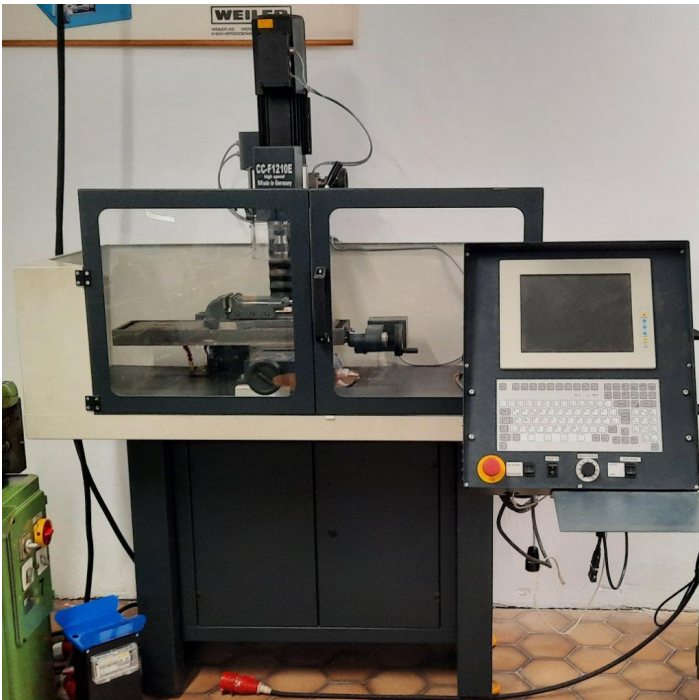
Bild der Maschine (mit Umhausung, Unterschrank und Bedien-Panel)

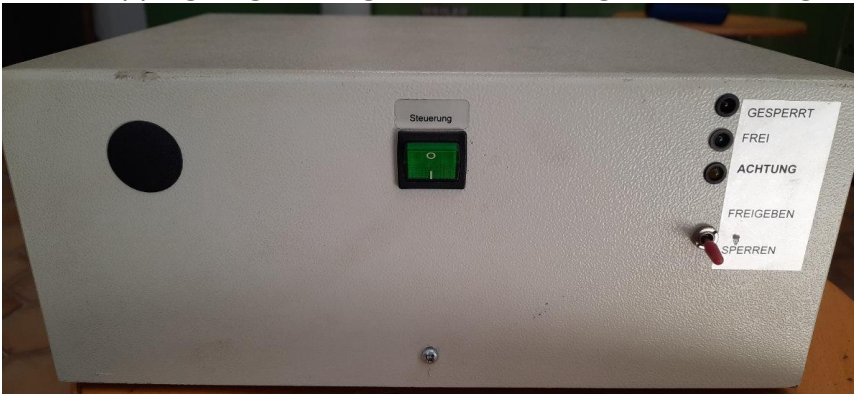
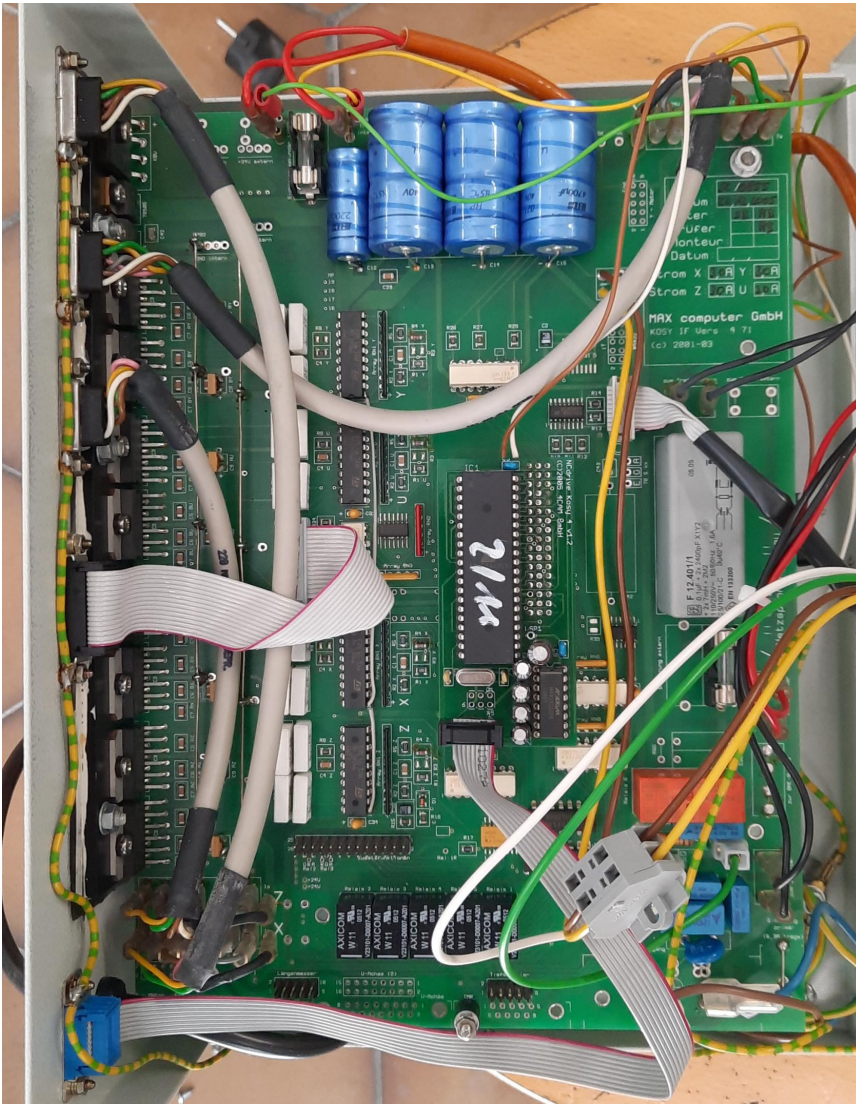
1. **Veraltete Steuer-Elektronik und Motor-Treiber Technik:** Ein Teil der "ggf. fehlerhaften Steuerung" ist die externe Box mit der Steuer-Elektronik und den Schrittmotor-Treibern für X,Y,Z und eine vierte Achse, hier "U" Achse genannt (normalerweise "A") für eine Rotationseinheit. Ganz unabhängig davon, ob die Treiber funktionieren, sind diese sicher nicht auf dem heutigen Stand der Technik (Thema Microstepping, Digitale Signal-Aufbereitung, Fehlerfall-Signalisierung...).

Die Punkte 1. und 2. gehören funktionell zusammen, und müssen zusammen erneuert werden. Hier gibt es eine Reihe verschiedener Möglichkeiten, die finanziell und funktional sehr weiter auseinander gehen. Jede Lösung hat Vor- und Nachteile, so dass hier Diskussionsbedarf besteht, welche Lösung für den Einsatz im ZAM am sinnvollsten ist.

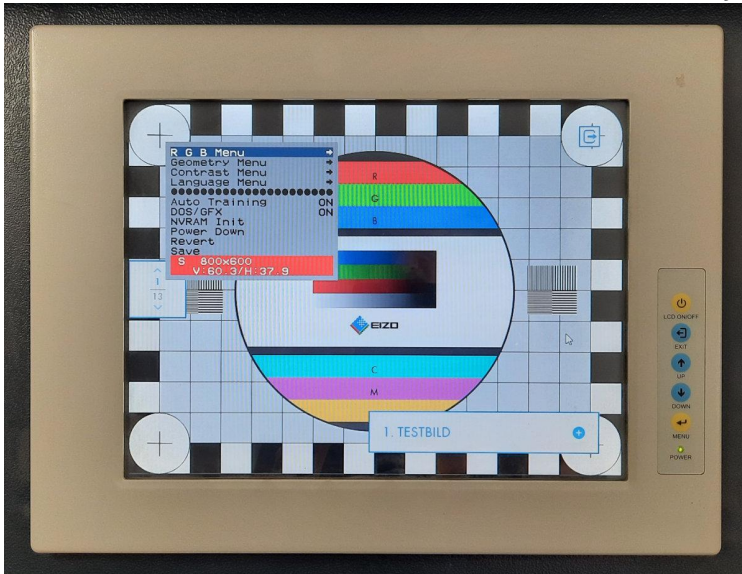
4. **VGA Monitor.** Im Bedien-Panel ist ein VGA Monitor verbaut (Hersteller ICP, Modell DM-121W-AL-R30). Es handelt sich dabei um einen 12 Zoll Monitor mit einer Auflösung von 800x600 Pixeln. Das eigentliche Display funktioniert zwar fehlerfrei und ohne Pixelfehler, aber der Monitor verliert nach dem Ausschalten die Einstellungen zur Bildgeometrie (Lage und Größe des Bildes). Ein Austausch ist daher auf jeden Fall nötig.

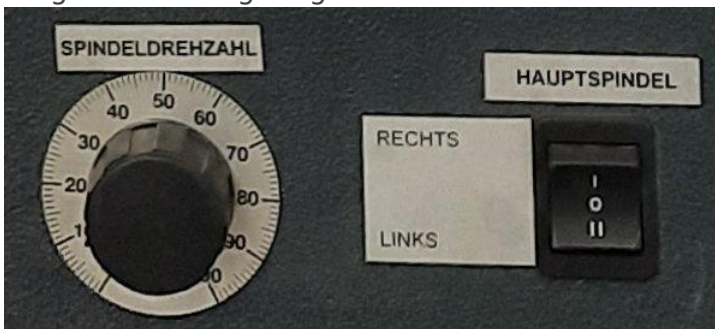
5. **Frässpindel Drehzahl Einstellung (und ggf. Richtung) per Software.** Aktuell wird die Drehzahl unabhängig von der Steuer-Software durch einen Drehregler (Poti) eingestellt, und die Drehrichtung per Schalter umgestellt. Beides ließe sich mit vergleichsweise geringem Aufwand auf Software-Einstellung und Umschaltung umrüsten.

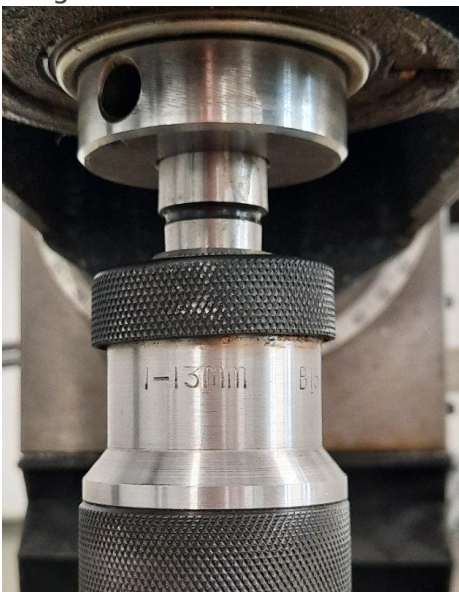
1. **Wahrscheinlich defektes Bohrfutter.** Bei dem derzeit verbauten Bohrfutter ist eine Überwurfmutter wohl gewaltsam schief aufgedreht worden. Diese lässt sich nicht ohne weiteres abschrauben. Für Reparaturversuche müsste das Bohrfutter auf jeden Fall ausgebaut werden. Das ist aber ohne großen Aufwand möglich.

Im "Lieferumfang" der CNC Fräse ist aber ohnehin ein Spannzangenfutter mit entsprechenden Spannzangen-Einsätzen vorhanden, die man beim Fräsen benutzt. Ein defektes Bohrfutter ist daher eigentlich nur schade, aber kein Problem.

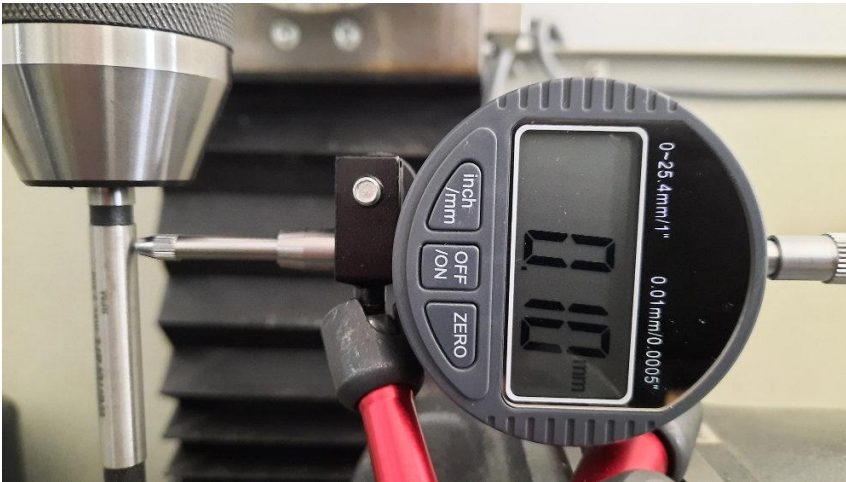
Leider scheint das Bohrfutter aber auch unrund zu laufen: In einer ersten Messung (per Hand gedreht) ca. 1/10 mm gesamt (bzw. -0.05 bis +0.05mm). Oben an der Aufnahme an der Spindel scheint es keine nennenswerte Unwucht zu geben (die Messung dort war +/- 0.00 mm).

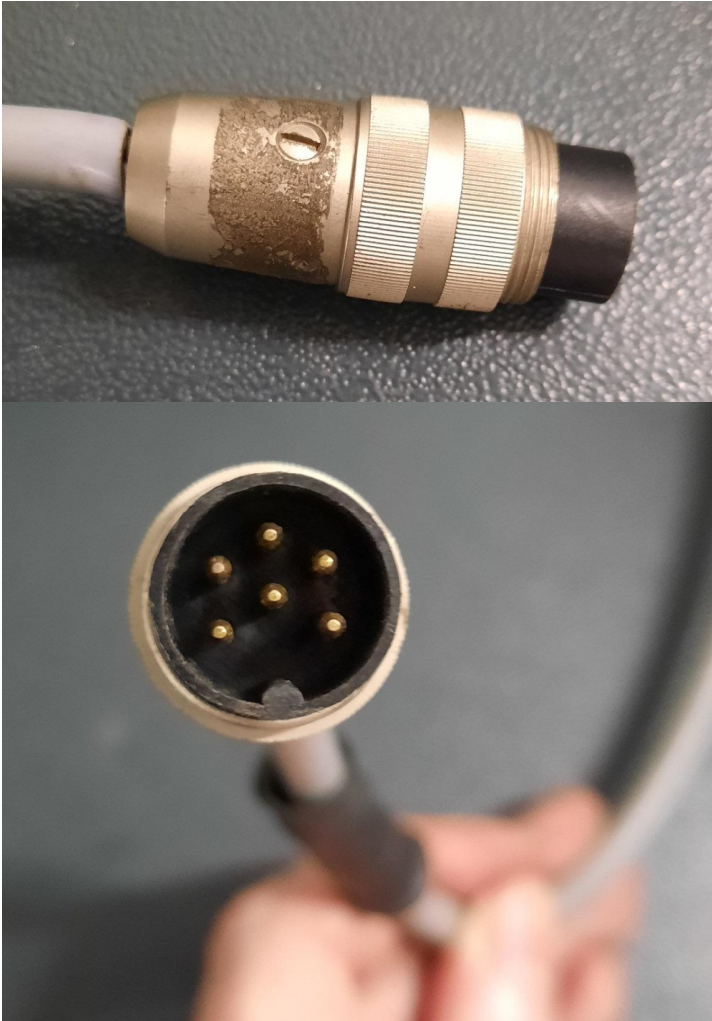
2. **Knickschutz am Rundstecker defekt.** Die Verbindung vom Kontroll-Panel zur Steuerelektronik-Box erfolgt über ein vieradriges Kabel mit einem Rundstecker (Typ Lumberg SV60). An diesem Stecker ist leider der Knickschutz defekt. Die Stecker sind heute noch zu bekommen - ein Austausch wäre daher simpel machbar. Allerdings ist der Stecker nur nötig, wenn die vorhandene Steuerelektronik weiterhin zum Einsatz kommt.

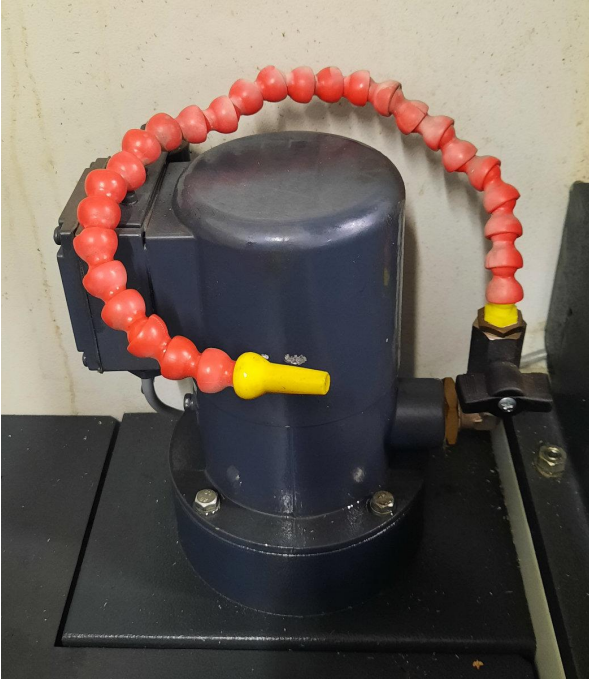
3. **Kühlmittelschlauch.** Die im Gerät eingebaute Pumpe für Kühlmittel scheint zu funktionieren. Allerdings ist der rote Segmentschlauch (Loc-Line) wohl überaltert, und die Segmente fallen teilweise beim Bewegen auseinander. Ersatz ist einfach und günstig möglich.

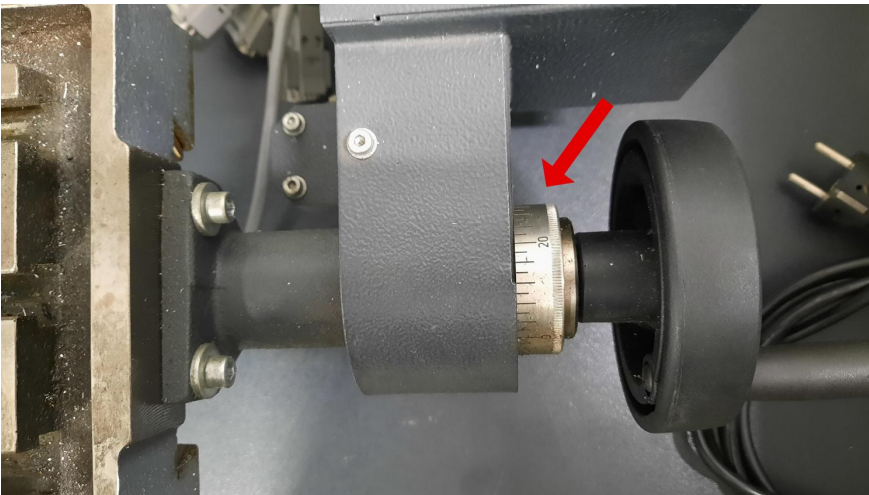
4. **Skalenring an der X-Achse:** Der an der x-Achse angebrachte Skalenring, der im manuellen Betrieb mittels Handrad benötigt wird, scheint nicht korrekt zu sein. Es müsste eine 5 mm Skala sein, wie auf der Y-Achse. Verbaut ist aber eine 2.5 mm Skala, wie bei der Z-Achse (dort ist es korrekt). Im CNC Betrieb wird die Skala nicht benutzt - eine falsche Skala ist dabei irrelevant. Trotzdem wäre ein Tausch gegen eine korrekte Skala sinnvoll, um dadurch verursachte Missverständnisse zu vermeiden.

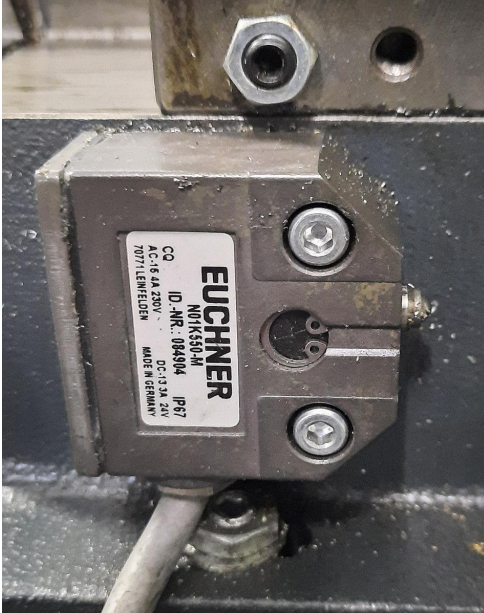
2. **Home-Taster** - Pro Achse ist an der Maschine ein Homing-Taster verbaut (Hersteller Euchner, [www.euchner.de](http://www.euchner.de), "Präzisions-Einzelgrenztaster mit Kugelstößel", Typ N01K550-M). Dieser ist als Schließer angeschlossen. Der Kontakt liegt pro Achse auf dem entsprechenden Sub-D Stecker, zusammen mit den 4 Leitungen für den Schrittmotor der Achse. Alle drei Schalter funktionieren einwandfrei.

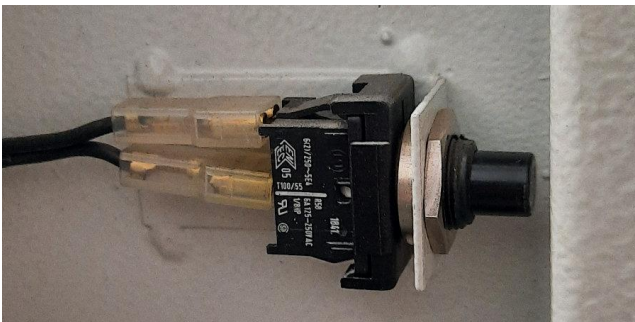
3. **Kabinentaster** - an der Kabinentür ist ein Metallstift befestigt, der beim Schließen der Tür einen Taster betätigt. Der Kontakt geht über ein Kabel in das Kontroll-Panel, und wird von dort weitergeleitet (Rundstecker) zur Steuerplatine. Die Frässpindel läuft unabhängig vom Schaltzustand des Kabinentasters - um eine manuelle Nutzung der Maschine zu ermöglichen.

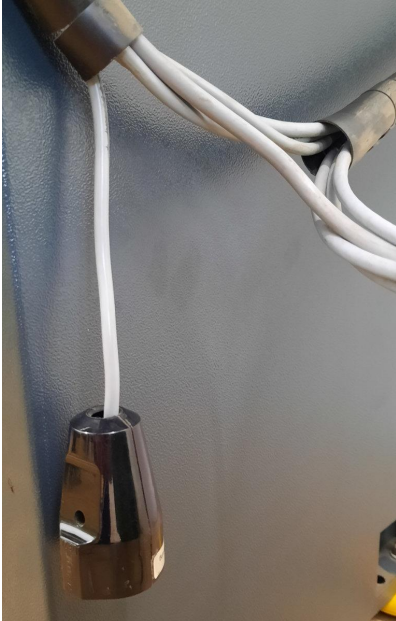
4. **Steckdose** - aus dem Bedienpanel hängt an einem Kabel eine herausgeführte Steckdose. Diese ist nicht über Relais geschaltet, wird aber durch den Notausschalter ausgeschaltet.

Die Steckdose ist über die Steuer-Elektronik und Schrittmotor-Treiber angeschlossen sein, sodass sie im Falle des Notaus stromlos geschaltet werden.

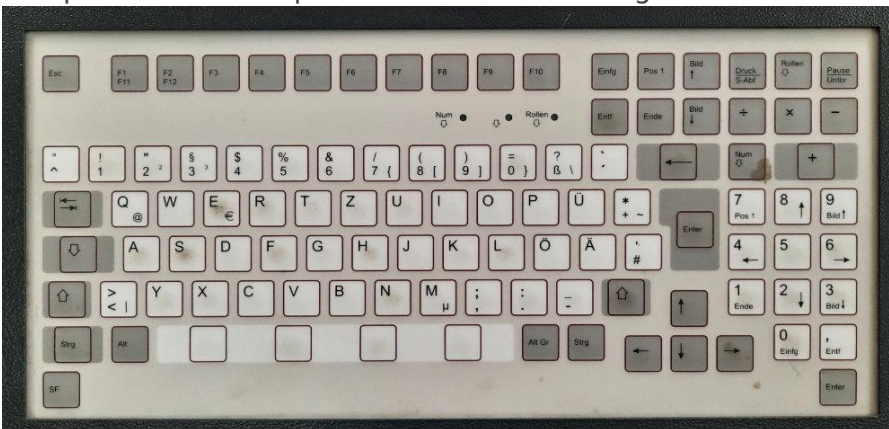
5. **Tastatur am Bedienpanel.** Die Tastatur am Bedien-Panel hat zwar ein paar Gebrauchsspuren und einen heute nicht mehr gebräuchlichen PS/2 Anschluss. Aber die Qualität ist hochwertig und Funktion ist einwandfrei. Die Tastatur kann mit einem entsprechenden Adapter an moderne PCs angeschlossen werden.

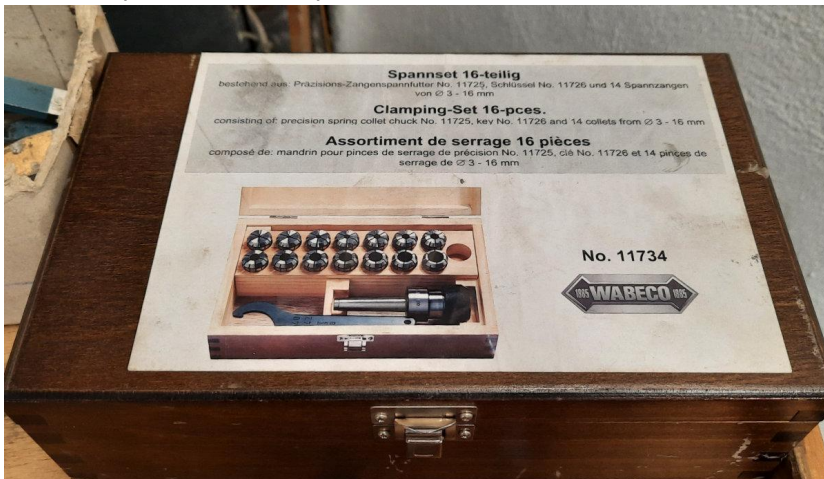
6. **Spannzangensatz:** Es wurde ein Satz Spannzangen (3 - 16 mm) mit Spannzangenfutter (Morsekegel MK2 und Anzugsgewinde M10) mitgeliefert. Leider fehlt der Schlüssel zum Spannzangenfutter. Falls nicht schon anderweitig vorhanden müsste dieser nachgekauft werden (etwa 10 Euro).
