Wabeco CNC Fräse

- Bestandsaufnahme und Einschätzung
- Technische Daten Wabeco CNC Fräse

Bestandsaufnahme und Einschätzung

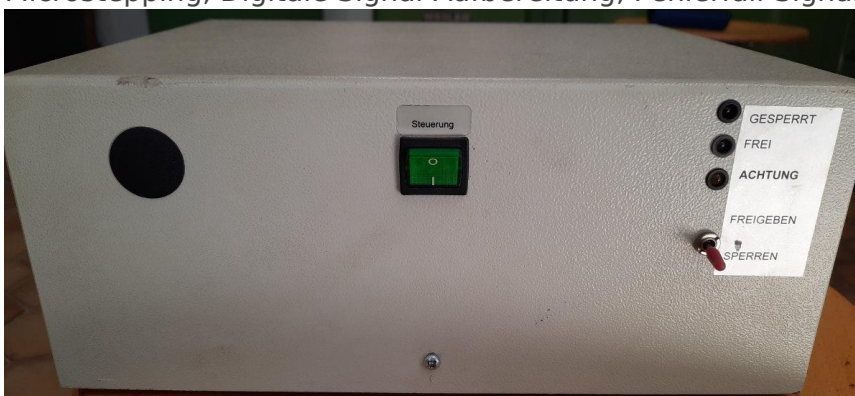
1. **Veraltete Steuer-Elektronik und Motor-Treiber Technik:** Ein Teil der "ggf. fehlerhaften Steuerung" ist die externe Box mit der Steuer-Elektronik und den Schrittmotor-Treibern für X,Y,Z und eine vierte Achse, hier "U" Achse genannt (normalerweise "A") für eine Rotationseinheit. Ganz unabhängig davon, ob die Treiber funktionieren, sind diese sicher nicht auf dem heutigen Stand der Technik (Thema Microstepping, Digitale Signal-Aufbereitung, Fehlerfall-Signalisierung...).

Die Punkte 1. und 2. gehören funktionell zusammen, und müssen zusammen erneuert werden. Hier gibt es eine Reihe verschiedener Möglichkeiten, die finanziell und funktional sehr weiter auseinander gehen. Jede Lösung hat Vor- und Nachteile, so dass hier Diskussionsbedarf besteht, welche Lösung für den Einsatz im ZAM am sinnvollsten ist.

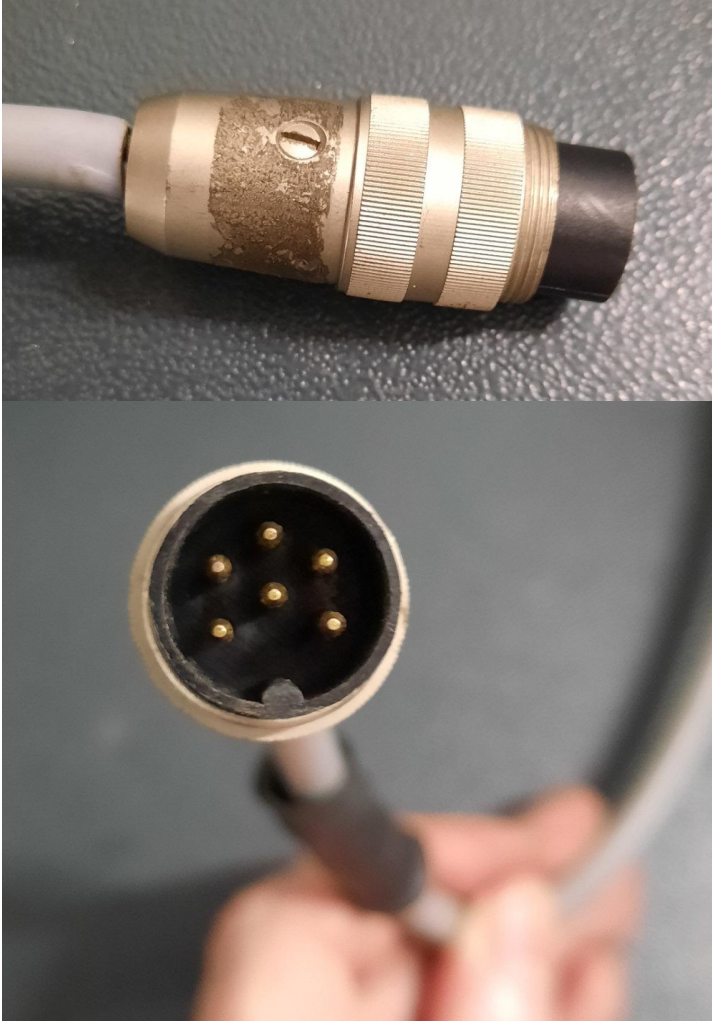
2. **Knickschutz am Rundstecker defekt.** Die Verbindung vom Kontroll-Panel zur Steuerelektronik-Box erfolgt über ein vieradriges Kabel mit einem Rundstecker (Typ Lumberg SV60). An diesem Stecker ist leider der Knickschutz defekt. Die Stecker sind

heute noch zu bekommen - ein Austausch wäre daher simpel machbar. Allerdings ist der Stecker nur nötig, wenn die vorhandene Steuerelektronik weiterhin zum Einsatz kommt.
