Wabeco CNC Fräse

- Bestandsaufnahme und Einschätzung
- Technische Daten Wabeco CNC Fräse

Bestandsaufnahme und Einschätzung

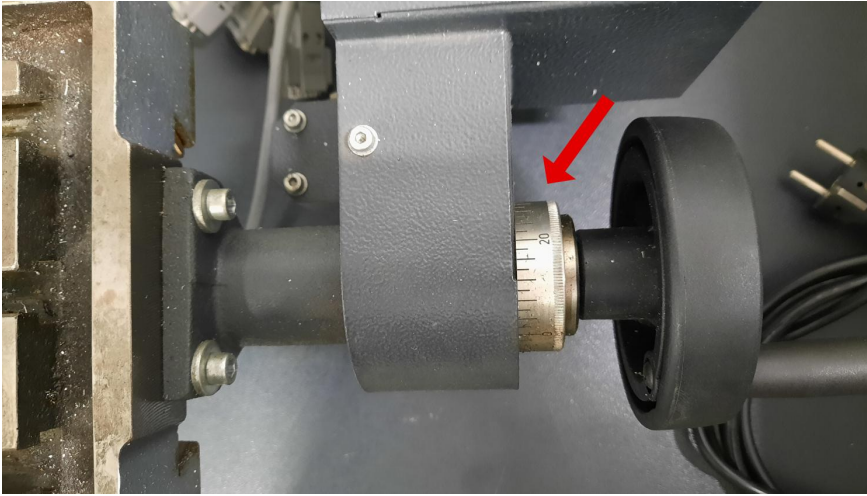
4. **Skalenring an der X-Achse:** Der an der x-Achse angebrachte Skalenring, der im manuellen Betrieb mittels Handrad benötigt wird, scheint nicht korrekt zu sein. Es müsste eine 5 mm Skala sein, wie auf der Y-Achse. Verbaut ist aber eine 2.5 mm Skala, wie bei der Z-Achse (dort ist es korrekt). Im CNC Betrieb wird die Skala nicht benutzt - eine falsche Skala ist dabei irrelevant. Trotzdem wäre ein Tausch gegen eine korrekte Skala sinnvoll, um dadurch verursachte Missverständnisse zu vermeiden.

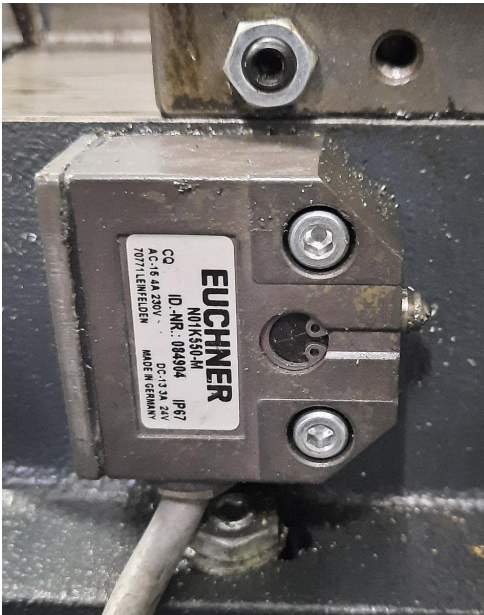
2. **Home-Taster** - Pro Achse ist an der Maschine ein Homing-Taster verbaut (Hersteller Euchner, www.euchner.de, "Präzisions-Einzelgrentzaster mit Kugelstößel", Typ N01K550-M). Dieser ist als Schließer angeschlossen. Der Kontakt liegt pro Achse auf dem entsprechenden Sub-D Stecker, zusammen mit den 4 Leitungen für den Schrittmotor der Achse. Alle drei Schalter funktionieren einwandfrei.

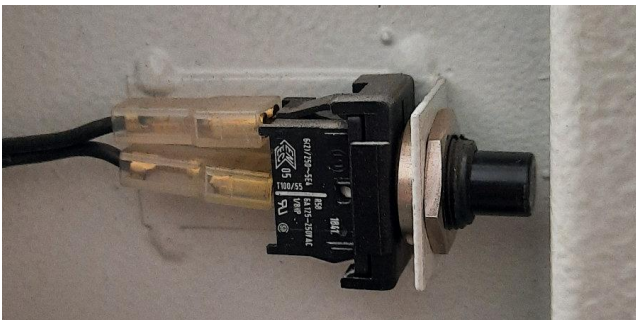
3. **Kabinentaster** - an der Kabinentür ist ein Metallstift befestigt, der beim Schließen der Tür einen Taster betätigt. Der Kontakt geht über ein Kabel in das Kontroll-Panel, und wird von dort weitergeleitet (Rundstecker) zur Steuerplatine. Die Frässpindel läuft unabhängig vom Schaltzustand des Kabinentasters - um eine manuelle Nutzung der Maschine zu ermöglichen.
