# Wabeco CNC Fräse

## **Aktueller Status: Nicht betriebsbereit (fehlender Steuer-PC)**

# Bestandsaufnahme und Einschätzung

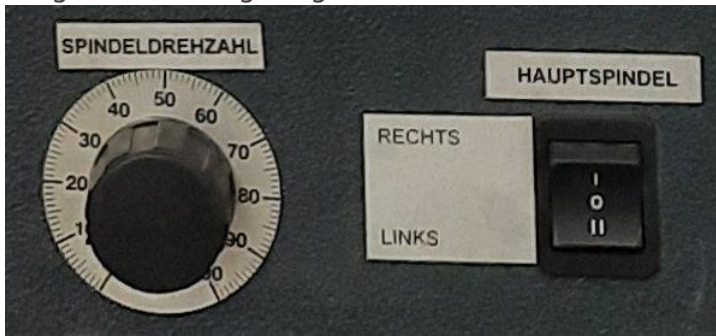
5. **Frässpindel Drehzahl Einstellung (und ggf. Richtung) per Software.** Aktuell wird die Drehzahl unabhängig von der Steuer-Software durch einen Drehregler (Poti) eingestellt, und die Drehrichtung per Schalter umgestellt. Beides ließe sich mit vergleichsweise geringem Aufwand auf Software-Einstellung und Umschaltung umrüsten.

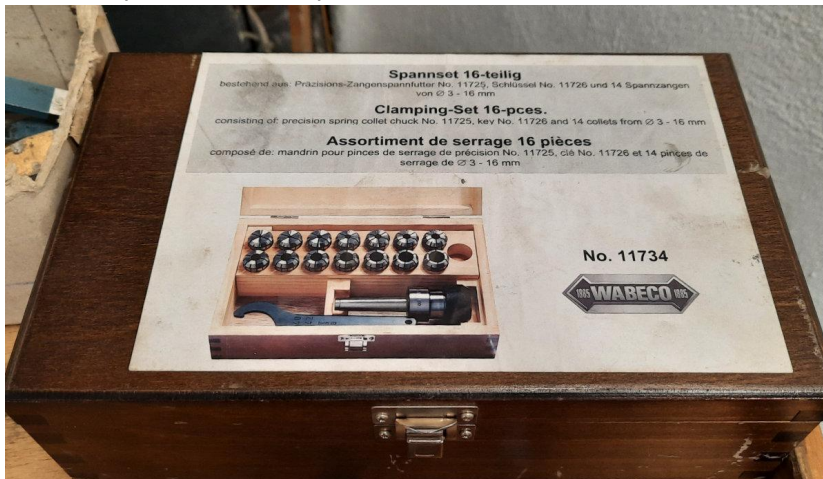
6. **Spannzangensatz:** Es wurde ein Satz Spannzangen (3 - 16 mm) mit Spannzangenfutter (Morsekegel MK2 und Anzugsgewinde M10) mitgeliefert. Leider fehlt der Schlüssel zum Spannzangenfutter. Falls nicht schon anderweitig vorhanden müsste dieser nachgekauft werden (etwa 10 Euro).
