Wabeco CNC Fräse

Das ZAM hat im August 2024 von der FOS/BS Erlangen eine Wabeco CNC Fräse für die Metallwerkstatt bekommen - allerdings mit dem Hinweis, dass "ggf. die Steuerung defekt" ist. Der nahezu neuwertige Zustand der inzwischen über 20 Jahre alten Maschine und entsprechende Korrespondenz im mitgelieferten Aktenordner lassen vermuten, dass die Fräse wegen der fehlerhaften Steuerung bisher praktisch nicht genutzt wurde. In diesem Kapitel soll der Stand der Dinge bzw. der Fortschritt bei der Instandsetzung oder auch einer sinnvollen Modernisierung protokolliert werden.

Bestandsaufnahme und Einschätzung

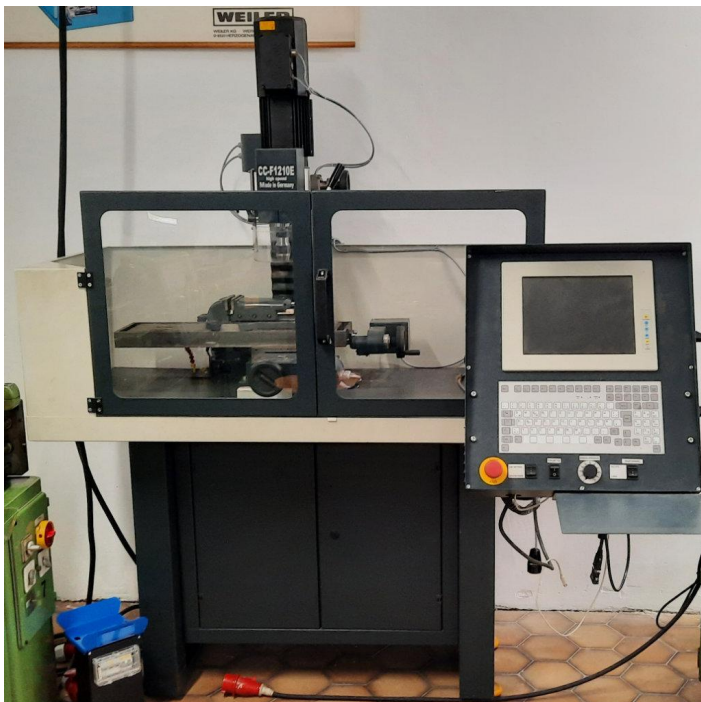
Bild der Maschine (mit Umhausung, Unterschrank und Bedien-Panel)

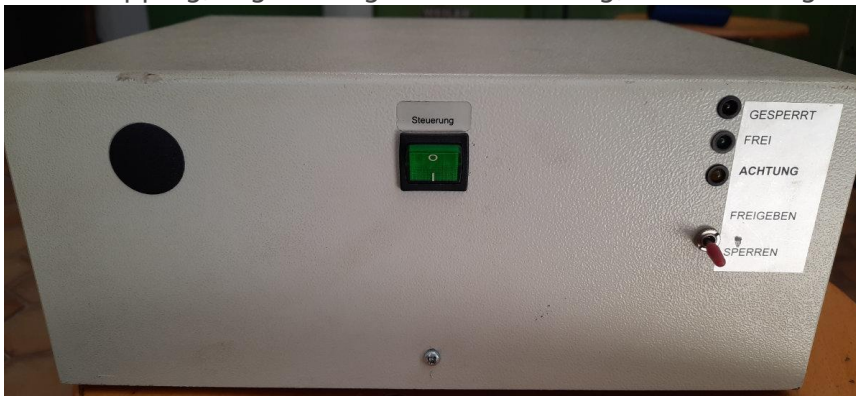
1. **Veraltete Steuer-Elektronik und Motor-Treiber Technik:** Ein Teil der "ggf. fehlerhaften Steuerung" ist die externe Box mit der Steuer-Elektronik und den Schrittmotor-Treibern für X,Y,Z und eine vierte Achse, hier "U" Achse genannt (normalerweise "A") für eine Rotationseinheit. Ganz unabhängig davon, ob die Treiber funktionieren, sind diese sicher nicht auf dem heutigen Stand der Technik (Thema Microstepping, Digitale Signal-Aufbereitung, Fehlerfall-Signalisierung...).

Die Punkte 1. und 2. gehören funktionell zusammen, und müssen zusammen erneuert werden. Hier gibt es eine Reihe verschiedener Möglichkeiten, die finanziell und funktional sehr weiter auseinander gehen. Jede Lösung hat Vor- und Nachteile, so dass hier Diskussionsbedarf besteht, welche Lösung für den Einsatz im ZAM am sinnvollsten ist.

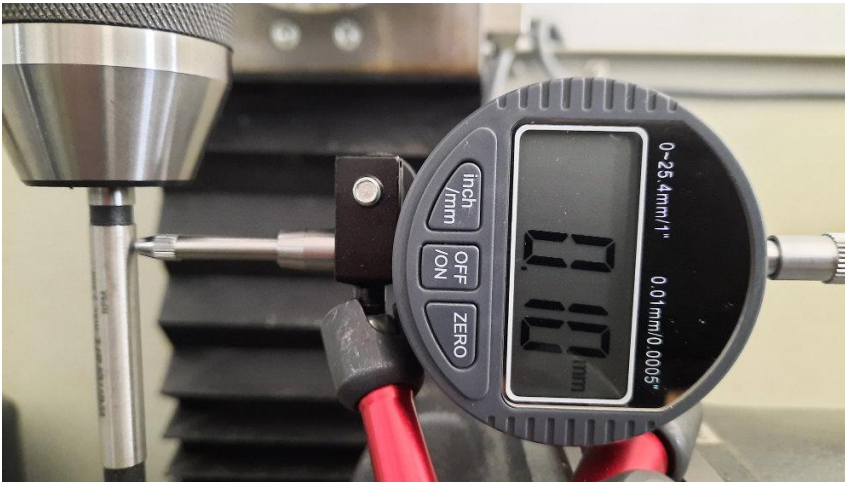
Leider scheint das Bohrfutter aber auch unrund zu laufen: In einer ersten Messung (per Hand gedreht) ca. 1/10 mm gesamt (bzw. -0.05 bis +0.05mm). Oben an der Aufnahme an der Spindel scheint es keine nennenswerte Unwucht zu geben (die Messung dort war +/- 0.00 mm).

Im "Lieferumfang" der CNC Fräse ist aber ohnehin ein Spannzangenfutter mit entsprechenden Spannzangen-Einsätzen vorhanden, die man beim Fräsen benutzt. Ein defektes Bohrfutter ist daher eigentlich nur schade, aber kein Problem.

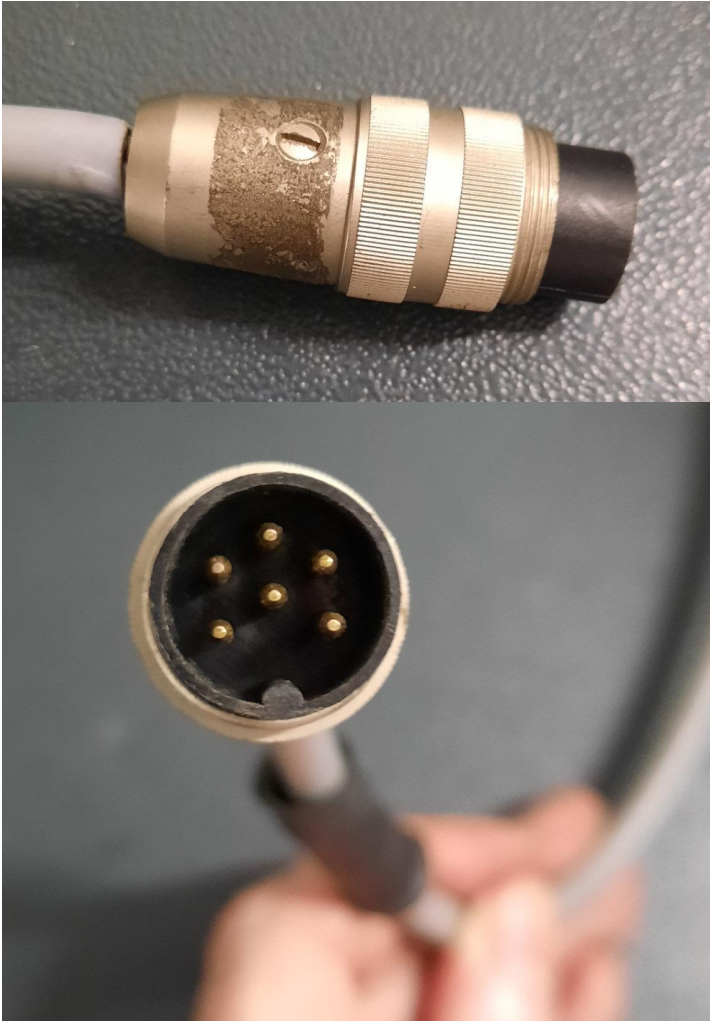
2. **Knickschutz am Rundstecker defekt.** Die Verbindung vom Kontroll-Panel zur Steuerelektronik-Box erfolgt über ein vieradriges Kabel mit einem Rundstecker (Typ Lumberg SV60). An diesem Stecker ist leider der Knickschutz defekt. Die Stecker sind heute noch zu bekommen - ein Austausch wäre daher simpel machbar. Allerdings ist der Stecker nur nötig, wenn die vorhandene Steuerelektronik weiterhin zum Einsatz kommt.
