Wabeco CNC Fräse

Aktueller Status: Nicht betriebsbereit (fehlender Steuer-PC)

Bestandsaufnahme und Einschätzung

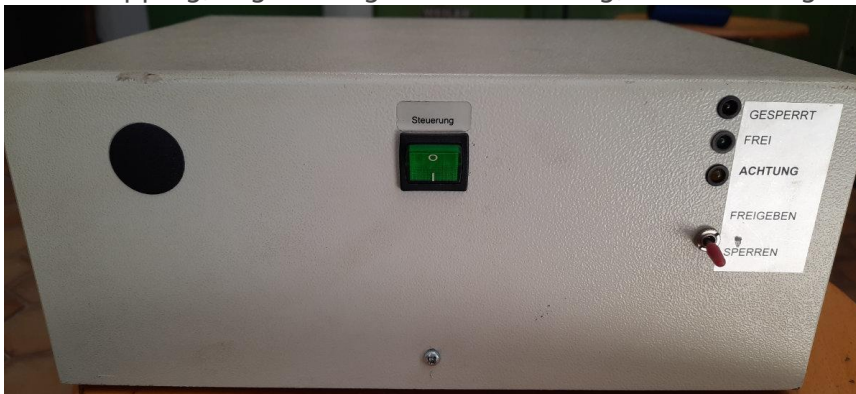
1. **Veraltete Steuer-Elektronik und Motor-Treiber Technik:** Ein Teil der "ggf. fehlerhaften Steuerung" ist die externe Box mit der Steuer-Elektronik und den Schrittmotor-Treibern für X,Y,Z und eine vierte Achse, hier "U" Achse genannt (normalerweise "A") für eine Rotationseinheit. Ganz unabhängig davon, ob die Treiber funktionieren, sind diese sicher nicht auf dem heutigen Stand der Technik (Thema Microstepping, Digitale Signal-Aufbereitung, Fehlerfall-Signalisierung...).

Die Punkte 1. und 2. gehören funktionell zusammen, und müssen zusammen erneuert werden. Hier gibt es eine Reihe verschiedener Möglichkeiten, die finanziell und funktional sehr weiter auseinander gehen. Jede Lösung hat Vor- und Nachteile, so dass hier Diskussionsbedarf besteht, welche Lösung für den Einsatz im ZAM am sinnvollsten ist.

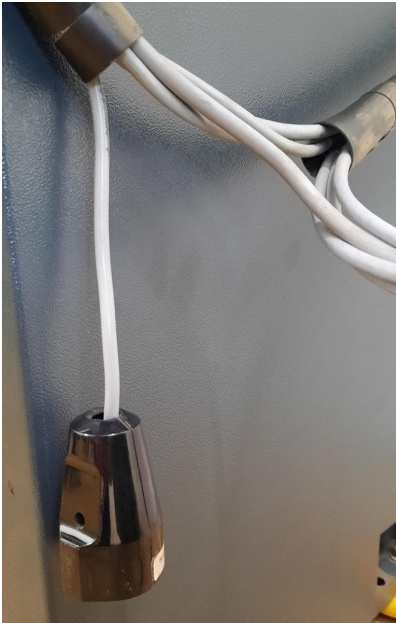
4. **Steckdose** - aus dem Bedienpanel hängt an einem Kabel eine herausgeführte Steckdose. Diese ist nicht über Relais geschaltet, wird aber durch den Notausschalter ausgeschaltet.

Die Steckdose ist über die Steuer-Elektronik und Schrittmotor-Treiber angeschlossen sein, sodass sie im Falle des Notaus stromlos geschaltet werden.

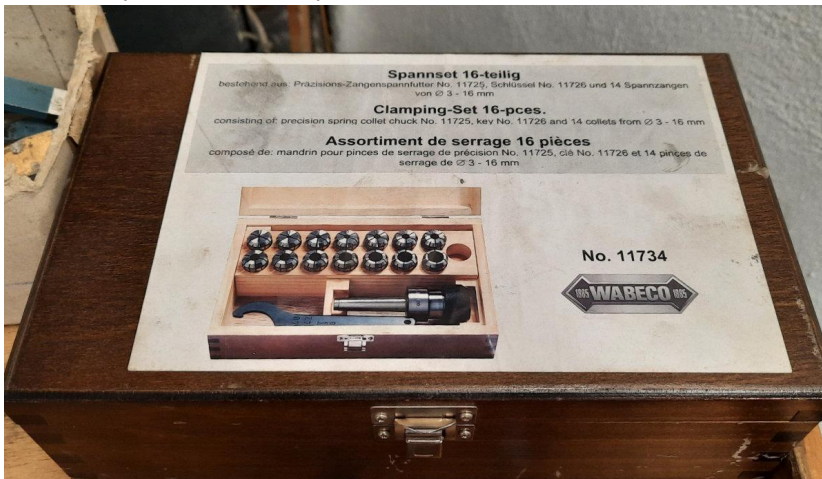
6. **Spannzangensatz:** Es wurde ein Satz Spannzangen (3 - 16 mm) mit Spannzangenfutter (Morsekegel MK2 und Anzugsgewinde M10) mitgeliefert. Leider fehlt der Schlüssel zum Spannzangenfutter. Falls nicht schon anderweitig vorhanden müsste dieser nachgekauft werden (etwa 10 Euro).
