Wabeco CNC Fräse

Aktueller Status: Nicht betriebsbereit (fehlender Steuer-PC)

Bestandsaufnahme und Einschätzung

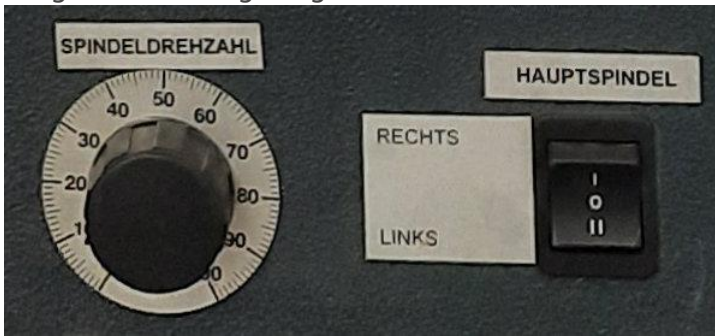
5. **Frässpindel Drehzahl Einstellung (und ggf. Richtung) per Software.** Aktuell wird die Drehzahl unabhängig von der Steuer-Software durch einen Drehregler (Poti) eingestellt, und die Drehrichtung per Schalter umgestellt. Beides ließe sich mit vergleichsweise geringem Aufwand auf Software-Einstellung und Umschaltung umrüsten.

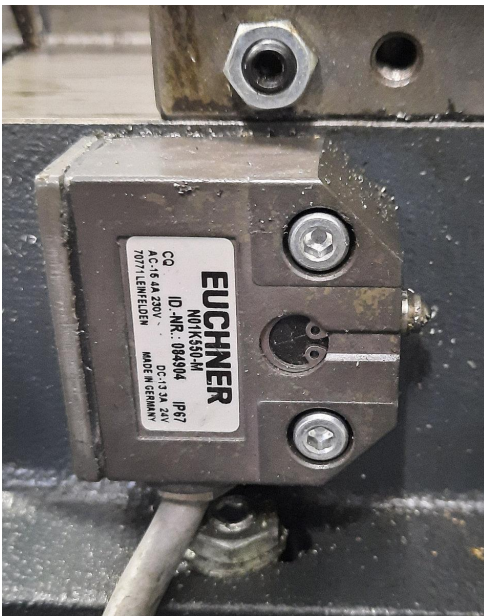
1. **End-Stop Schalter.** Die Fräse hat leider keine Hardware-Endschalter, die ein Verfahren über die Achsen-Limits verhindern könnten. Allerdings sind pro Achse an einem der beiden Enden mechanische "Home-" Taster installiert (siehe unten). Zusammen mit der bekannten Länge der jeweiligen Achse lassen sich damit zumindest Software-Limits einrichten. Das Nachrüsten von Hardware-Endschaltern ist daher nicht zwingend nötig.
2. **Home-Taster** - Pro Achse ist an der Maschine ein Homing-Taster verbaut (Hersteller Euchner, www.euchner.de, "Präzisions-Einzelgrenztaster mit Kugelstößel", Typ N01K550-M). Dieser ist als Schließer angeschlossen. Der Kontakt liegt pro Achse auf dem entsprechenden Sub-D Stecker, zusammen mit den 4 Leitungen für den Schrittmotor der Achse. Alle drei Schalter funktionieren einwandfrei.

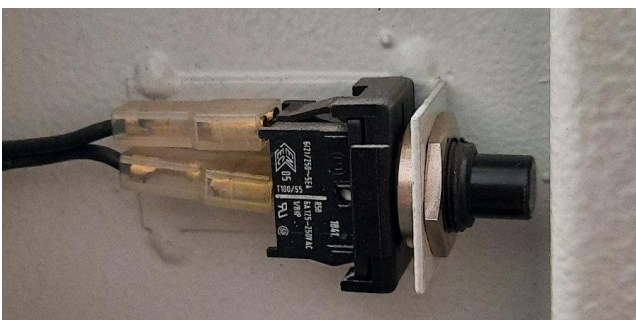
3. **Kabinentaster** - an der Kabinentür ist ein Metallstift befestigt, der beim Schließen der Tür einen Taster betätigt. Der Kontakt geht über ein Kabel in das Kontroll-Panel, und wird von dort weitergeleitet (Rundstecker) zur Steuerplatine. Die Frässpindel läuft unabhängig vom Schaltzustand des Kabinentasters - um eine manuelle Nutzung der Maschine zu ermöglichen.

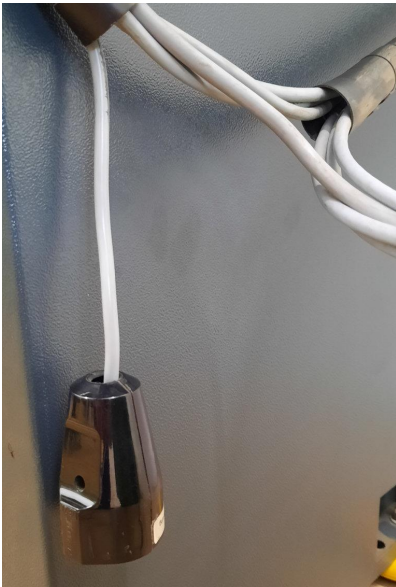
4. **Steckdose** - aus dem Bedienpanel hängt an einem Kabel eine herausgeführte Steckdose. Diese ist nicht über Relais geschaltet, wird aber durch den Notausschalter ausgeschaltet. Dort sollte die (spätere) Steuer-Elektronik und Schrittmotor-Treiber angeschlossen sein,

des Notaus stromlos geschaltet werden.

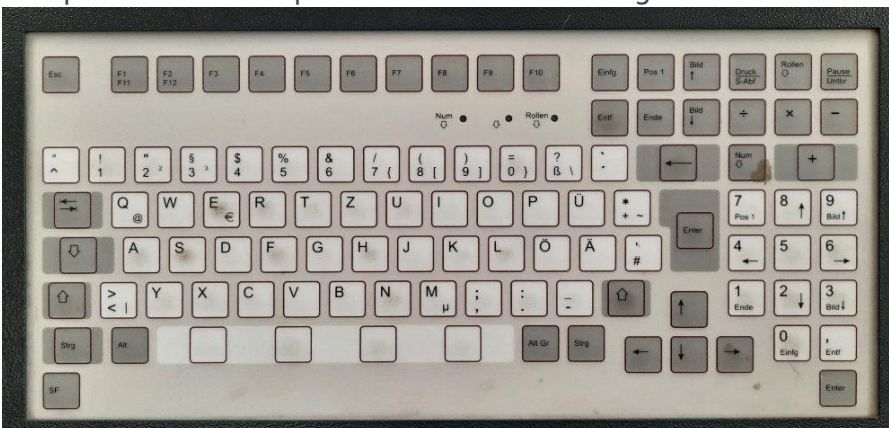
5. **Tastatur am Bedienpanel.** Die Tastatur am Bedien-Panel hat zwar ein paar Gebrauchsspuren und einen heute nicht mehr gebräuchlichen PS/2 Anschluss. Aber die Qualität ist hochwertig und Funktion ist einwandfrei. Die Tastatur kann mit einem entsprechenden Adapter an moderne PCs angeschlossen werden.

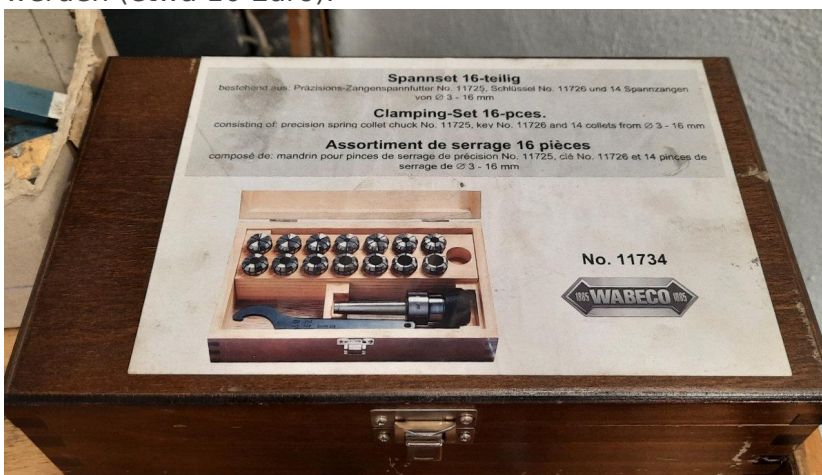
6. **Spannzangensatz:** Es wurde ein Satz Spannzangen (3 - 16 mm) mit Spannzangenfutter (Morsekegel MK2 und Anzugsgewinde M10) mitgeliefert. Leider fehlt der Schlüssel zum Spannzangenfutter. Falls nicht schon anderweitig vorhanden müsste dieser nachgekauft werden (etwa 10 Euro).
