# Bestandsaufnahme und Einschätzung

<b>Motivation / Grundidee</b> Was ist der Auslöser (Problem, Wunsch), was ist der Zweck des Projektes. Was genau wird gemacht / hergestellt?	Die Wabeco CNC Fräse in der Metallwerkstatt (von FOS/BS Erlangen übernommen) soll in einen benutzbaren Zustand gebracht werden.
<b>Ab wann / wie lange</b> Ab wann soll es los gehen? Wie lange wirst du voraussichtlich brauchen?	Maschine wurde am 21.08.2024 zum ZAM gebracht. Zeitrahmen für die Instandsetzung noch schlecht abzuschätzen.
<b>Kontakt</b> Name, Email oder Telefonnummer?	<u>Metallwerkstatt Orga</u> / <u>Oliver</u>

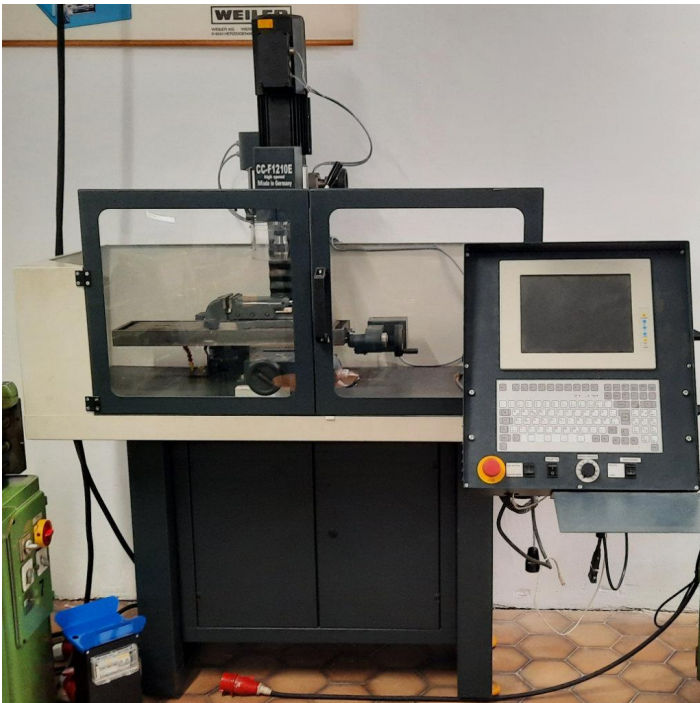
Bild der Maschine (mit Umhausung, Unterschrank und Bedien-Panel)

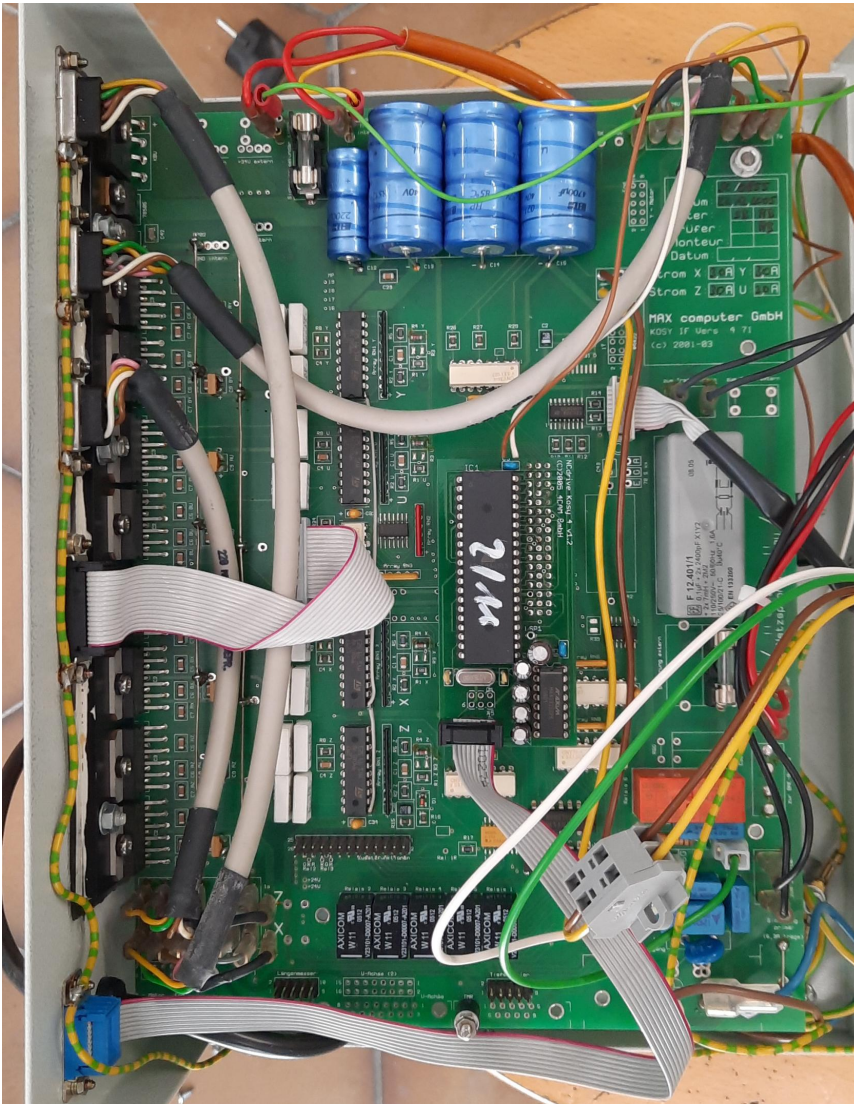
1. **Veraltete Steuer-Elektronik und Motor-Treiber Technik:** Ein Teil der "ggf. fehlerhaften Steuerung" ist die externe Box mit der Steuer-Elektronik und den Schrittmotor-Treibern für X,Y,Z und eine vierte Achse, hier "U" Achse genannt (normalerweise "A") für eine Rotationseinheit. Ganz unabhängig davon, ob die Treiber funktionieren, sind diese sicher nicht auf dem heutigen Stand der Technik (Thema Microstepping, Digitale Signal-Aufbereitung, Fehlerfall-Signalisierung...).

Die Punkte 1. und 2. gehören funktionell zusammen, und müssen zusammen erneuert werden. Hier gibt es eine Reihe verschiedener Möglichkeiten, die finanziell und funktional sehr weiter auseinander gehen. Jede Lösung hat Vor- und Nachteile, so dass hier Diskussionsbedarf besteht, welche Lösung für den Einsatz im ZAM am sinnvollsten ist.

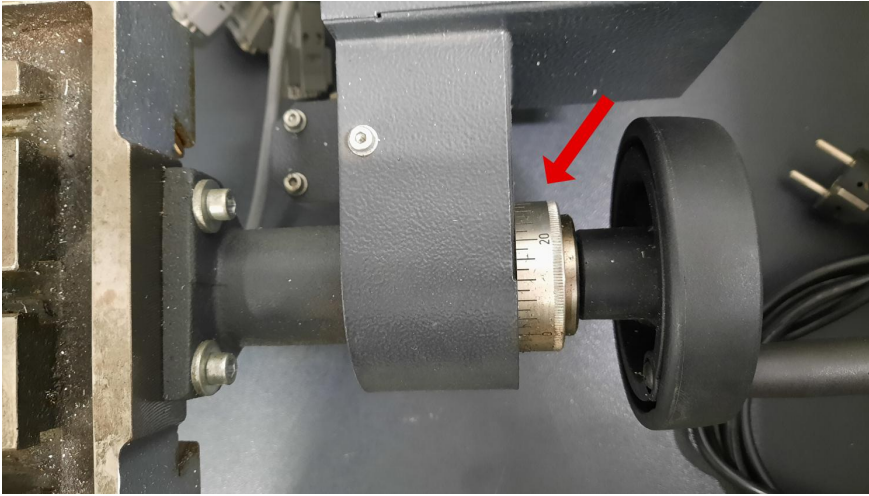
4. **Skalenring an der X-Achse:** Der an der x-Achse angebrachte Skalenring, der im manuellen Betrieb mittels Handrad benötigt wird, scheint nicht korrekt zu sein. Es müsste eine 5 mm Skala sein, wie auf der Y-Achse. Verbaut ist aber eine 2.5 mm Skala, wie bei der Z-Achse (dort ist es korrekt). Im CNC Betrieb wird die Skala nicht benutzt - eine falsche Skala ist dabei irrelevant. Trotzdem wäre ein Tausch gegen eine korrekte Skala sinnvoll, um dadurch verursachte Missverständnisse zu vermeiden.

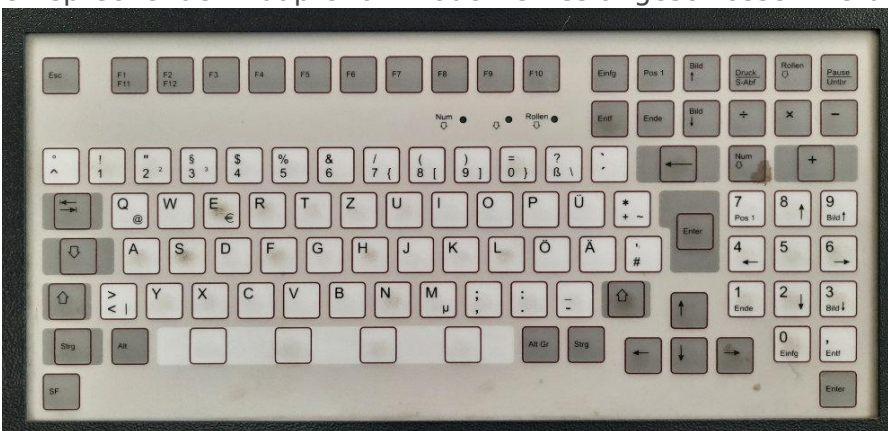
5. **Tastatur am Bedienpanel.** Die Tastatur am Bedien-Panel hat zwar ein paar Gebrauchsspuren und einen heute nicht mehr gebräuchlichen PS/2 Anschluss. Aber die Qualität ist hochwertig und Funktion ist einwandfrei. Die Tastatur kann mit einem entsprechenden Adapter an moderne PCs angeschlossen werden.

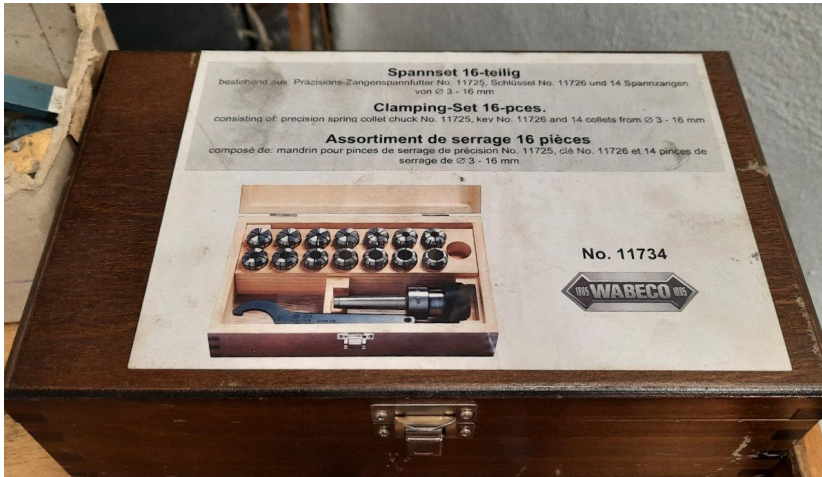
6. **Spannzangensatz:** Es wurde ein Satz Spannzangen (3 - 16 mm) mit Spannzangenfutter (Morsekegel MK2 und Anzugsgewinde M10) mitgeliefert. Leider fehlt der Schlüssel zum Spannzangenfutter. Falls nicht schon anderweitig vorhanden müsste dieser nachgekauft werden (etwa 10 Euro).
