Bestandsaufnahme und Einschätzung

Motivation / Grundidee Was ist der Auslöser (Problem, Wunsch), was ist der Zweck des Projektes. Was genau wird gemacht / hergestellt?	Die Wabeco CNC Fräse in der Metallwerkstatt (von FOS/BS Erlangen übernommen) soll in einen benutzbaren Zustand gebracht werden.
Ab wann / wie lange Ab wann soll es los gehen? Wie lange wirst du voraussichtlich brauchen?	Maschine wurde am 21.08.2024 zum ZAM gebracht. Zeitrahmen für die Instandsetzung noch schlecht abzuschätzen.
Kontakt Name, Email oder Telefonnummer?	Metallwerkstatt Orga / Oliver

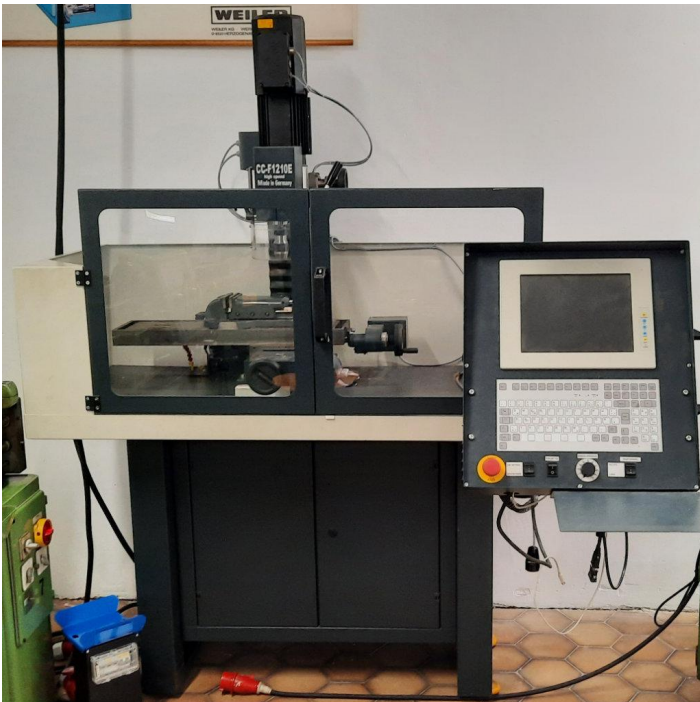
Bild der Maschine (mit Umhausung, Unterschrank und Bedien-Panel)

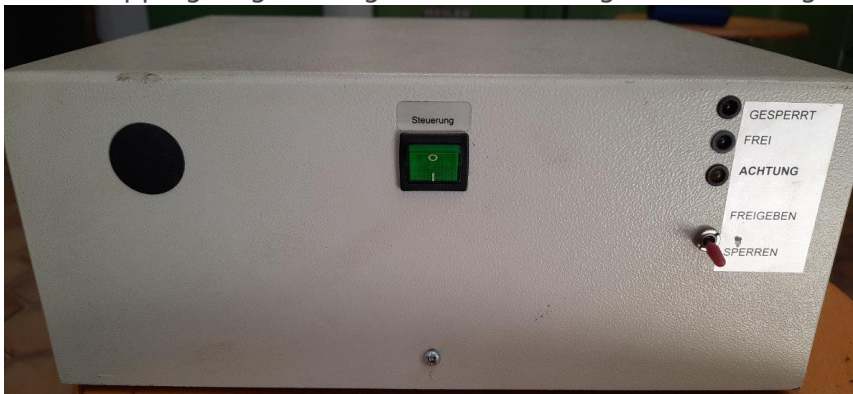
1. **Veraltete Steuer-Elektronik und Motor-Treiber Technik:** Ein Teil der "ggf. fehlerhaften Steuerung" ist die externe Box mit der Steuer-Elektronik und den Schrittmotor-Treibern für X,Y,Z und eine vierte Achse, hier "U" Achse genannt (normalerweise "A") für eine Rotationseinheit. Ganz unabhängig davon, ob die Treiber funktionieren, sind diese sicher nicht auf dem heutigen Stand der Technik (Thema Microstepping, Digitale Signal-Aufbereitung, Fehlerfall-Signalisierung...).

Die Punkte 1. und 2. gehören funktionell zusammen, und müssen zusammen erneuert werden. Hier gibt es eine Reihe verschiedener Möglichkeiten, die finanziell und funktional sehr weiter auseinander gehen. Jede Lösung hat Vor- und Nachteile, so dass hier Diskussionsbedarf besteht, welche Lösung für den Einsatz im ZAM am sinnvollsten ist.

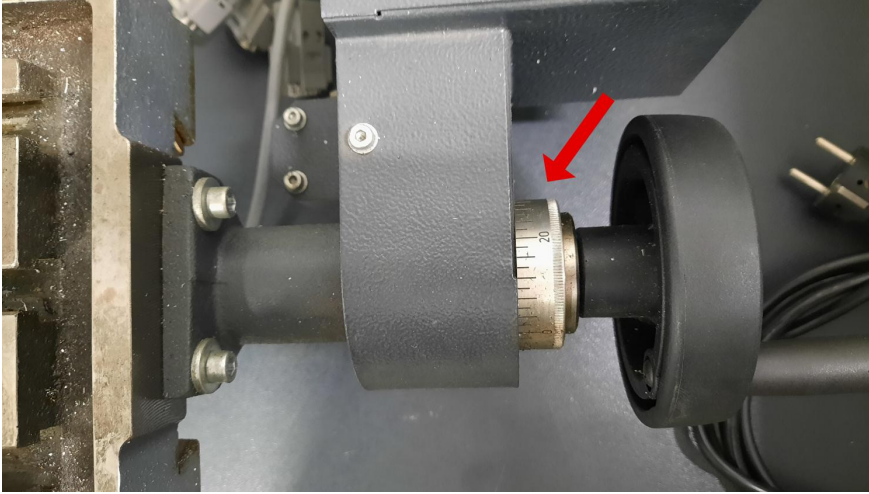
4. **Skalenring an der X-Achse:** Der an der x-Achse angebrachte Skalenring, der im manuellen Betrieb mittels Handrad benötigt wird, scheint nicht korrekt zu sein. Es müsste eine 5 mm Skala sein, wie auf der Y-Achse. Verbaut ist aber eine 2.5 mm Skala, wie bei der Z-Achse (dort ist es korrekt). Im CNC Betrieb wird die Skala nicht benutzt - eine falsche Skala ist dabei irrelevant. Trotzdem wäre ein Tausch gegen eine korrekte Skala sinnvoll, um dadurch verursachte Missverständnisse zu vermeiden.

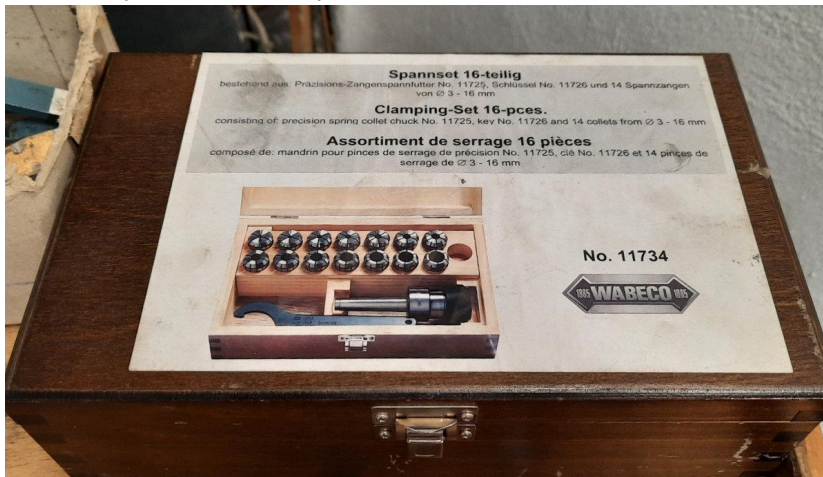
6. **Spannzangensatz:** Es wurde ein Satz Spannzangen (3 - 16 mm) mit Spannzangenfutter (Morsekegel MK2 und Anzugsgewinde M10) mitgeliefert. Leider fehlt der Schlüssel zum Spannzangenfutter. Falls nicht schon anderweitig vorhanden müsste dieser nachgekauft werden (etwa 10 Euro).
