Reservebatterie für Elektro-Rollstuhl

Projekt Reservebatterie für Elektro-Rollstühle

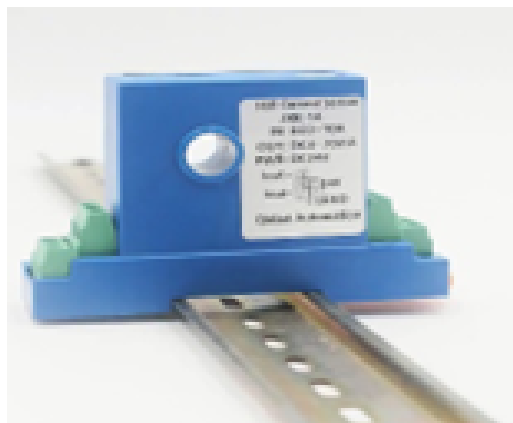
Bild 1:

- DC-Durchsteckwandler 0-150 A auf 0-10 V (China)

Durchsteckwandler

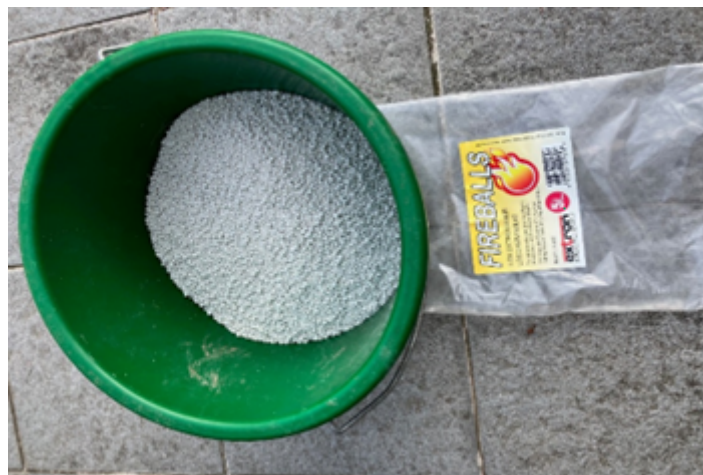
Bild 4: Löschmittel für LiPo-Brände

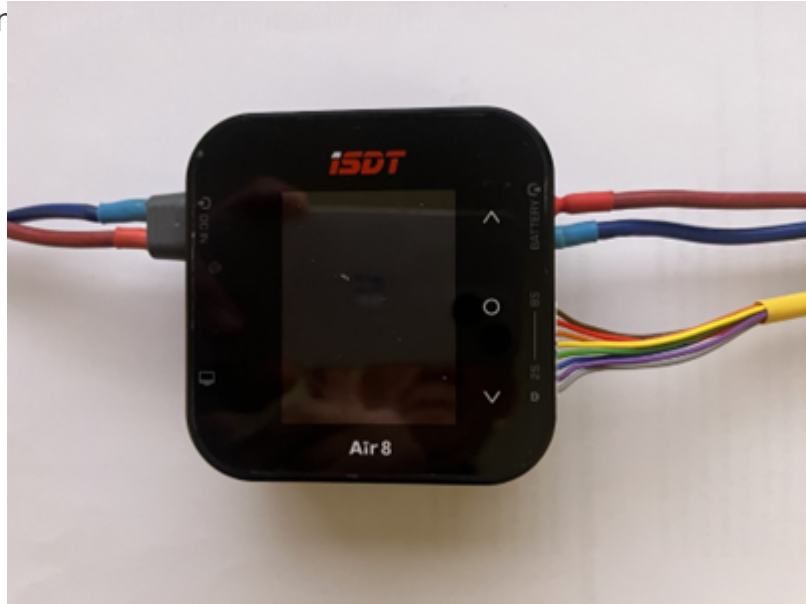
Bild 9: Ladegerät ISDT Air 8. Links unten Anschlüsse BMS

Das Ladegerät lädt mit max. 20 Ampere und kann zum Monitoring sehr vieler Batterietypen eingesetzt werden. Es kann ausserdem den Entladestrom und den Innenwiderstand der Zellen anzeigen
