Reservebatterie für Elektro-Rollstuhl

Projekt Reservebatterie für Elektro-Rollstühle

Helmut Hädrich, Helmut Maisel, Reinhold Flock ZAM Erlangen

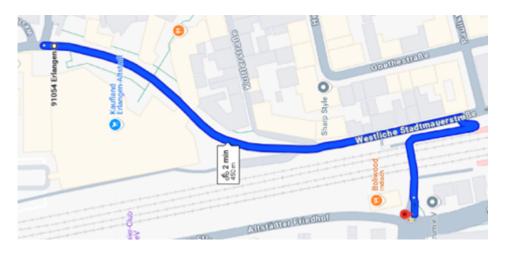
Bild 3: Die Teststrecke

Die Strecke ist wenig befahren und teilweise als Fussgänger- und Fahrradweg angelegt. Während der Messfahrt ist ein Fußgänger mitgelaufen oder -gejoggt.

Die Messstrecke betrug einfach 450 m. Gesamtstrecke damit 900 m. Der Datenlogger hat alle 100 ms die Stromaufnahme der Motorelektronik gemessen.

1) Erfassung des Energieverbrauches pro Kilometer mit Standard-Batterie auf einer praxisnahen Messstrecke in Erlangen. Ausgewählt wurde die Straße auf der ZAM-Rückseite (Steigung), Richtung Unterführung zur Gerberei (eben), und Abfahrt durch den Gerberei-Tunnel (Gefälle) und wieder zurück.

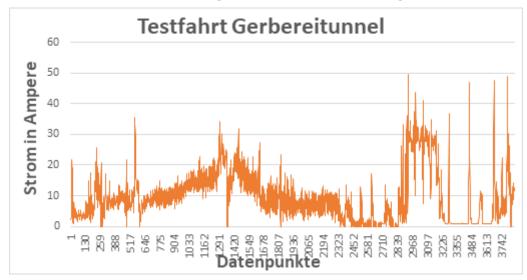
Diagramm 1: Testfahrt, Rohdaten

Die gewonnenen Messwerte sind realistisch und können mit dem Fahrverhalten des

Fahrers korreliert werden. Auch das Strombegrenzungsverhalten konnte erkannt werden.

Zur Integration wurde jeder zehnte Strom-Messpunkt für eine Sekunde konstant angenommen und aufaddiert. So erhält man den die Batterieentladung in Amperesekunden für die gesamte Fahrstrecke.

Ergebnis: Energieverbrauch ca. 1 Amperestunde auf einer praxisnahen Strecke von einem Kilometer bei 24V Betriebsspannung.

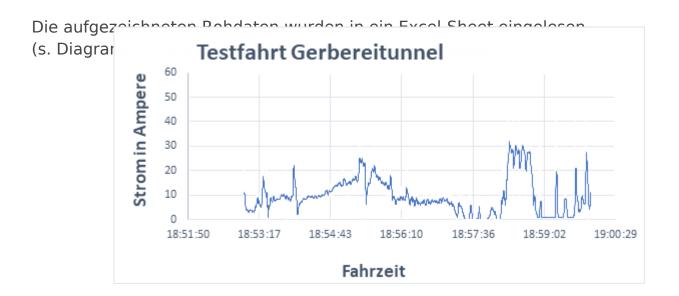
Diagramm 2: Testfahrt, Daten gleitender Durchschnitt über 12 Punkte

Das Ergebnis ist eine geglättete Messkurve durch Unterdrückung der induktiven Stromspitzen durch Kommutierung und elektronischer Strombegrenzung des Gleichstrommotors.

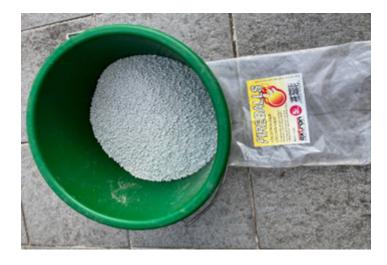
Bild 4: Löschmittel für LiPo-Brände

Zellen in Lithium-Eisen Technik waren beim Projektstart noch sehr teuer und hatten bei gleichem Gewicht eine kleinere Kapazität. Ihr Vorteil ist allerdings ihr 'gutmütigeres' Verhalten im Brandfall. Leider konnte aus öffentlich zugänglichen Quellen keine seriöse Einschätzung des Gefahrenpotentials gewonnen werden. Dem möglicherweise vorhandenen Brandrisiko wird durch konstruktive Maßnahmen und dem Mitführen eines zertifizierten Löschmittels begegnet.

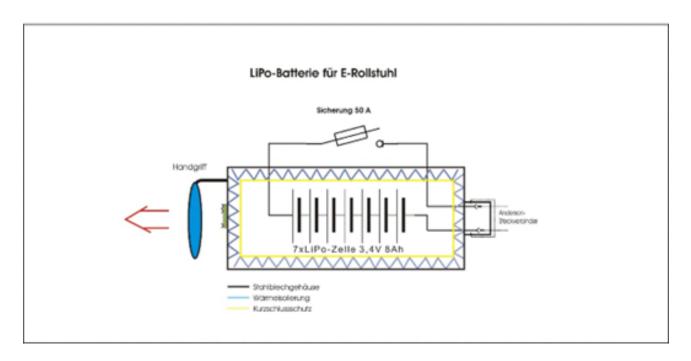
Bild 6: Übersicht Batteriepack

Im Notfall kann der Fahrer die Batterie mit einem wärmeisolierten Griff nach vorne- also in Fahrtrichtung

herausziehen. Durch Verwendung eines in der Hochstromtechnik und auch in Rollstühlen eingesetzten

Anderson-Steckverbindung ist im Bedarfsfall eine schnelle und sichere Trennung des Stromkreises möglich.

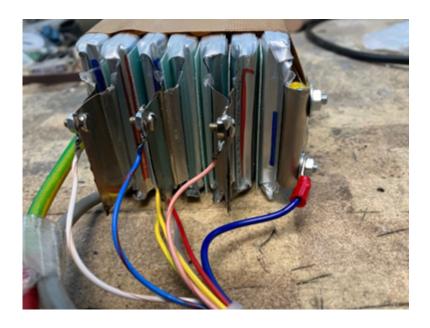
Bild 7: Batteriepack vor dem Einbau

In den Gehäusedeckel ist ein 50 Ampere Sicherungsautomat als Kurzschlussschutz eingebaut. Die in Bild 7 und 8 sichtbare Zusatzverdrahtung aus dünnerem Draht sind die Sensorleitungen zur Überwachung der Spannung der einzelnen Zellen. Wenn während der Fahrt die Spannung einer Zelle unter 3 Volt (Entladeschlussspannung) fällt, sollte

angehalten und die Batterie aufgeladen werden. Auch das Ladegerät benutzt diese Anschlüsse zum sog. Ladungsausgleich, damit am Lade-Ende alle Zellen die gleiche Spannung haben. Dieses Batterie-Monitoring-System (BMS) findet man in jeder guten Antriebsbatterie u.a. zum Schutz gegen Tiefentladung.

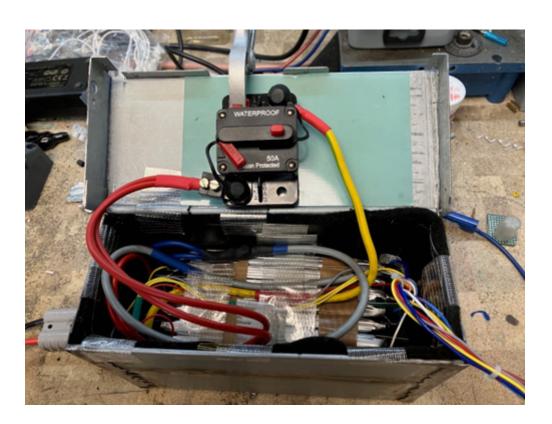
Bild 8: Einbau in ein Blechgehäuse

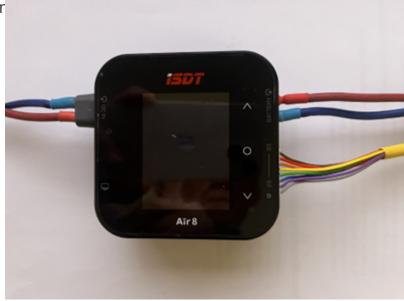
Bild 9: Ladegerät ISDT Air 8. Links unten Anschlüsse BMS

Das Ladegerät lädt mit max. 20 Ampere und kann zum Monitoring sehr vieler Batterietypen eingesetzt werden. Es kann ausserdem den Entladestrom und den Innenwiderstand der Zellen anzeigen

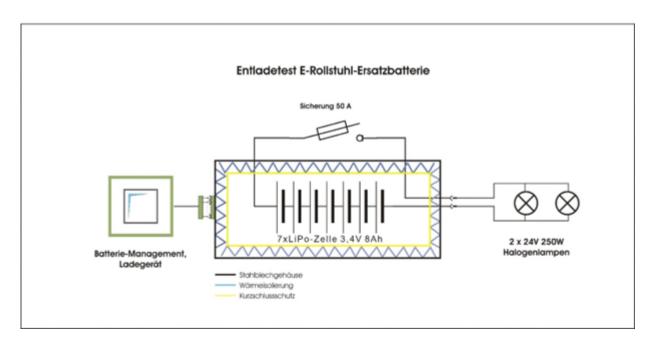
Bild 10: Schema Entladetest

Vor dem Einbau in den Rollstuhl wurde die Batterie einem Entladetest mit 10 und 20 Ampere unterzogen. Als Last dienten zwei 24 V/ 250 W Halogenlampen. Das Entladeende wurde mit dem BMS des Ladegerätes bestimmt und die Entladezeit notiert. Kontrolle der Batterie-Innentemperatur mit NiCr-Thermoelement und Dgitalvoltmeter als Anzeige.

Ladung unter Kontrolle ISDT Air 8 mit 4 A bis Ladeendspannung 4,2 V/Zelle. Entladung mit

10 A*) bis eine Zelle 3,00 V erreicht. Entladedauer im Versuch 42 Minuten entspr. 0,7 Stunden.

Entnommene Ladung: 7,0 Amperestunden.

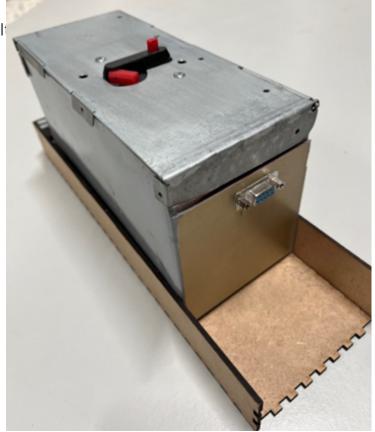
Bild 12: Holzmodell Halterung. Oben im Gehäuse der Sicherungsautomat

Weil der für den Test vorgesehene Rollstuhl nicht mehr zur Verfügung stand, haben wir

zunächst ein Holzmodell der Halterung gebaut mit dessen Hilfe wir einen günstigen
