Reservebatterie für Elektro-Rollstuhl

Projekt Reservebatterie für Elektro-Rollstühle

Helmut Hädrich, Helmut Maisel, Reinhold Flock ZAM Erlangen

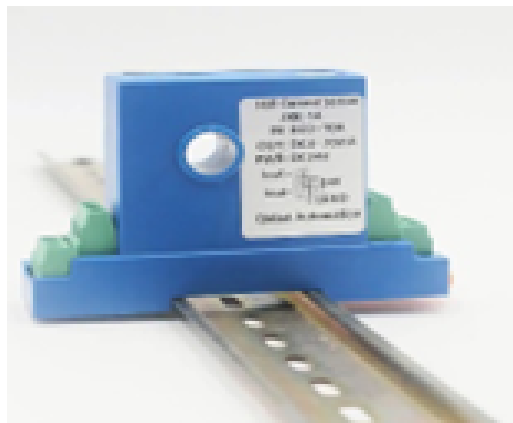
Bild 1:

- DC-Durchsteckwandler 0-150 A auf 0-10 V (China)

Durchsteckwandler

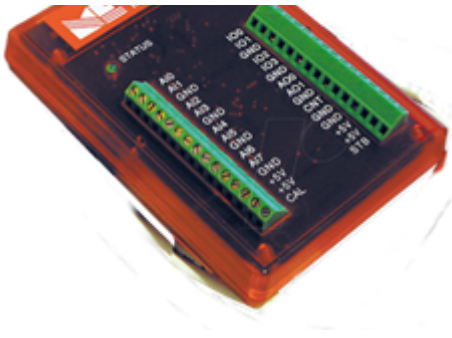
- Datenlogger (Meilhaus U12)

Bild 2: Datenlogger

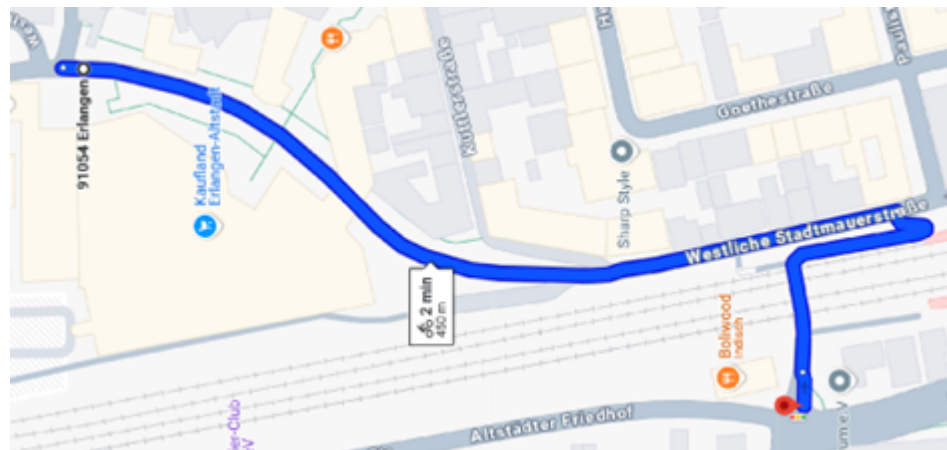
Bild 3: Die Teststrecke

Die Strecke ist wenig befahren und teilweise als Fußgänger- und Fahrradweg angelegt. Während der Messfahrt ist ein Fußgänger mitgelaufen oder -gejoggt.

Die Messstrecke betrug einfach 450 m. Gesamtstrecke damit 900 m. Der Datenlogger hat alle 100 ms die Stromaufnahme der Motorelektronik gemessen.

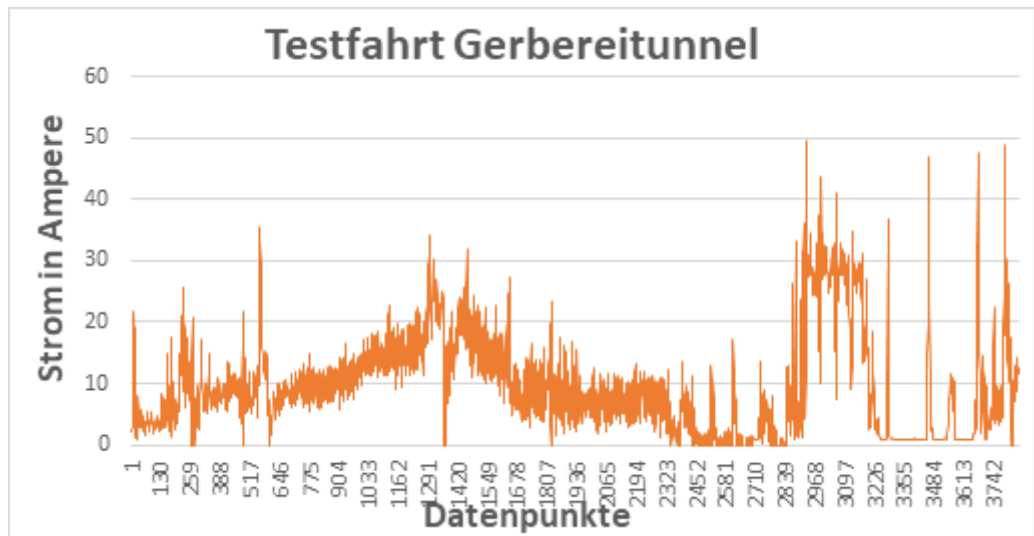
Diagramm 1: Testfahrt, Rohdaten

Die aufgezeichneten Rohdaten wurden in ein Excel Sheet eingelesen (s. Diagramm 2).

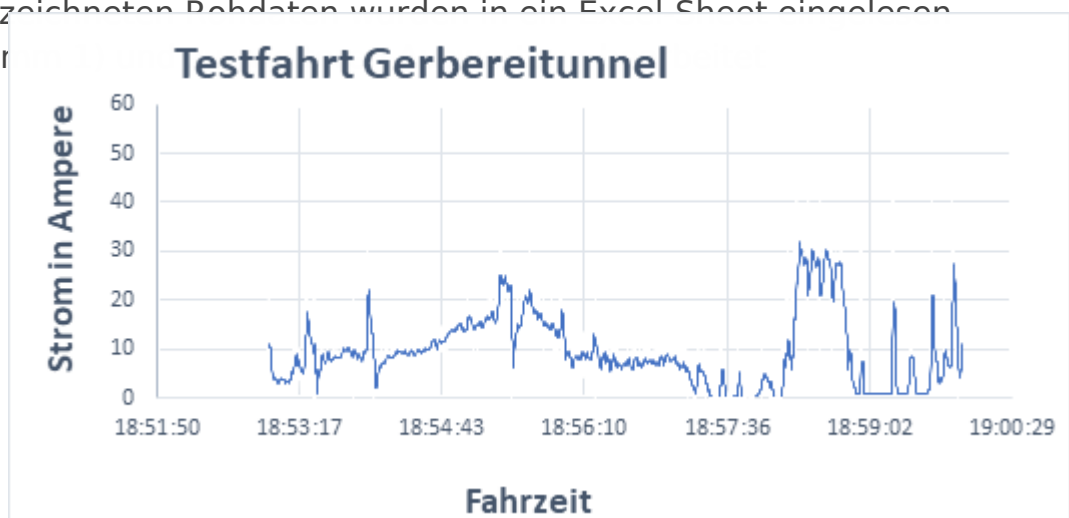
Diagramm 2: Testfahrt, Daten gleitender Durchschnitt über 12 Punkte

Das Ergebnis ist eine geglättete Messkurve durch Unterdrückung der induktiven Stromspitzen durch Kommutierung und elektronischer Strombegrenzung des Gleichstrommotors.

Die gewonnenen Messwerte sind realistisch und können mit dem Fahrverhalten des

Fahrers korreliert werden. Auch das Strombegrenzungsverhalten konnte erkannt werden.

Zur Integration wurde jeder zehnte Strom-Messpunkt für eine Sekunde konstant angenommen und aufaddiert. So erhält man den die Batterieentladung in Amperesekunden für die gesamte Fahrstrecke.

Ergebnis: Energieverbrauch ca. 1 Amperestunde auf einer praxisnahen Strecke von einem Kilometer bei 24V Betriebsspannung.

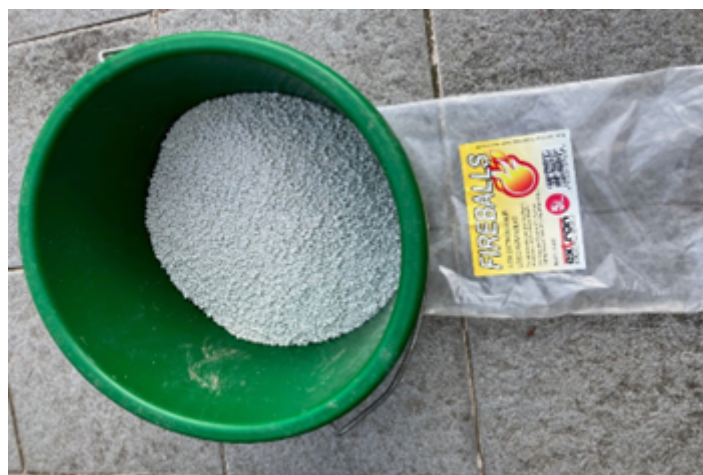
Bild 4: Löschmittel für LiPo-Brände

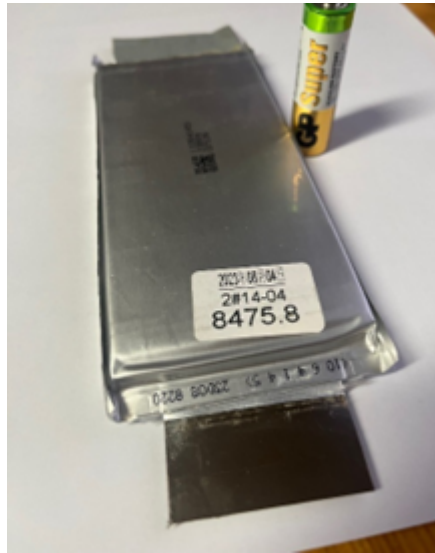
Aus Gewichts- und Kostengründen fiel die Wahl auf Lithium-Polymer-Zellen. Diese werden aktuell in der Mehrzahl der Elektro-PKWs und in allen Laptops, Smartphones etc. eingesetzt. Ein großer Teil der Hersteller setzt sogenannte Pouch-Zellen ein. Sie sind meist flach und durch Einschweißen in eine Folie etwas flexibel.

Bild 5: Pouch-Lipo-Zelle 3,4 V / 8 Ah

Die Kapazität der Ersatzbatterie wurde auf acht Amperestunden festgelegt. Dies ergibt eine Reichweite von ca. acht Kilometer und würde bei einer Stadtfahrt

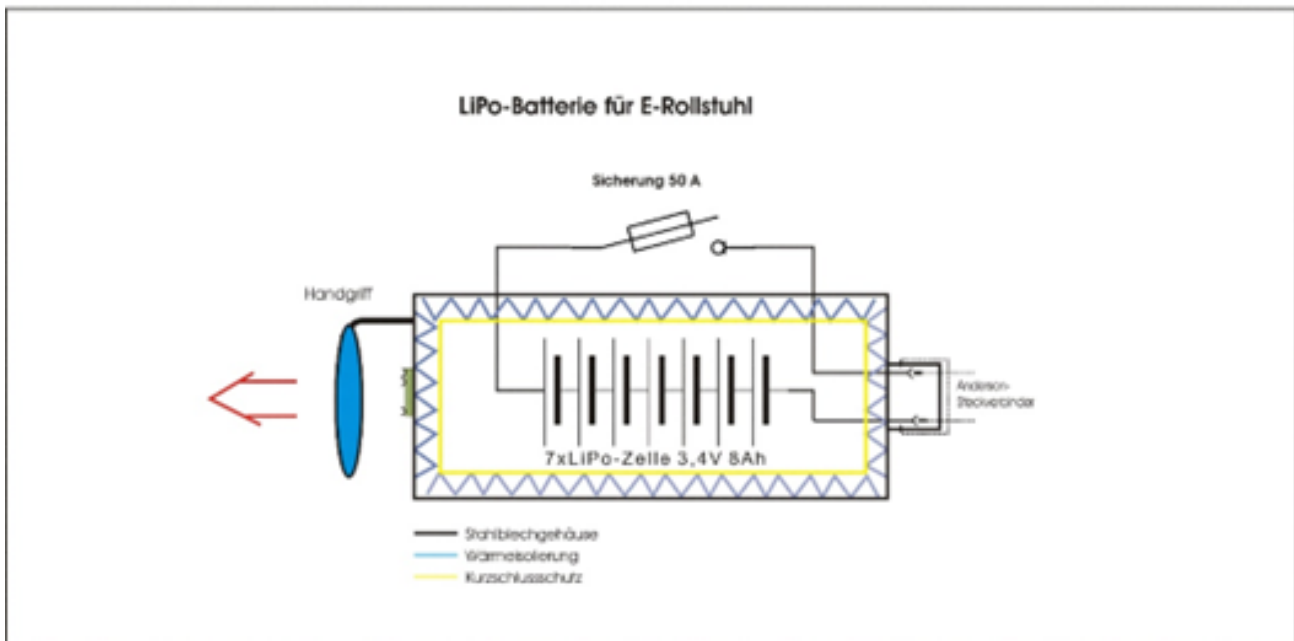
Ein schnelles Erhitzen des Batteriegehäuses im Fehlerfall wird durch eine Dämmung aus Kohlefasern verhindert. Die Batterietemperatur wird mittels eines eingebautes Thermoelementes angezeigt.

Im Notfall kann der Fahrer die Batterie mit einem wärmeisolierten Griff nach vorne- also in Fahrtrichtung herausziehen. Durch Verwendung eines in der Hochstromtechnik und auch in Rollstühlen eingesetzten Anderson-Steckverbindung ist im Bedarfsfall eine schnelle und sichere Trennung des Stromkreises möglich.

Bild 6: Übersicht Batteriepack

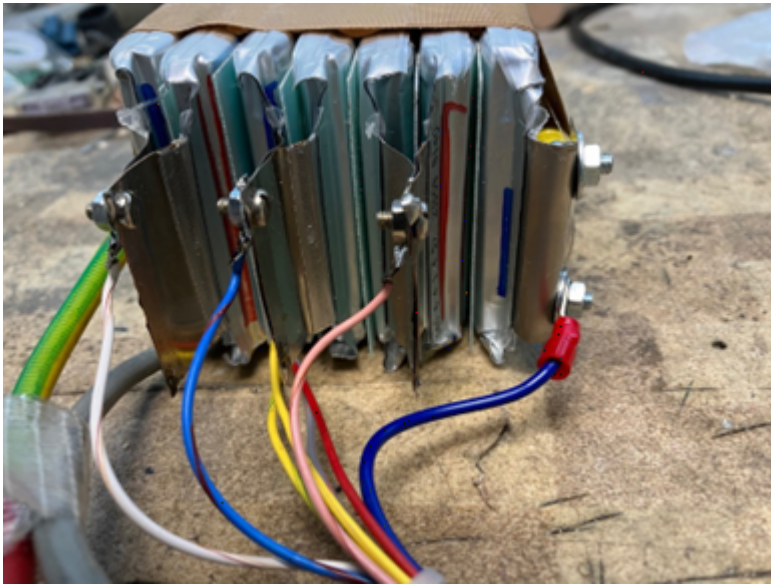
Weil die äußeren Abmessungen des Batterie-Packs vom zur Verfügung stehenden Einbauraum und der leichten Erreichbarkeit im Notfall abhängen, haben wir uns für einen Aufbau aus sieben Pouch-Einzelzellen und den Einbau in ein Stahlblech-Gehäuse mit Wärmedämmung entschieden. Das Gehäuse ist eine Eigenkonstruktion unter Verwendung eines Schrott-Netztes und großer Erfahrung eines Team-Mitgliedes in Blechbearbeitung.

Bild 7: Batteriepack vor dem Einbau

In den Gehäusedeckel ist ein 50 Ampere Sicherungsautomat als Kurzschlussschutz eingebaut. Die in Bild 7 und 8 sichtbare Zusatzverdrahtung aus dünnerem Draht sind die Sensorleitungen zur Überwachung der Spannung der einzelnen Zellen. Wenn während der Fahrt die Spannung einer Zelle unter 3 Volt (Entladeschlussspannung) fällt, sollte angehalten und die Batterie aufgeladen werden. Auch das Ladegerät benutzt diese Anschlüsse zum sog. Ladungsausgleich, damit am Lade-Ende alle Zellen

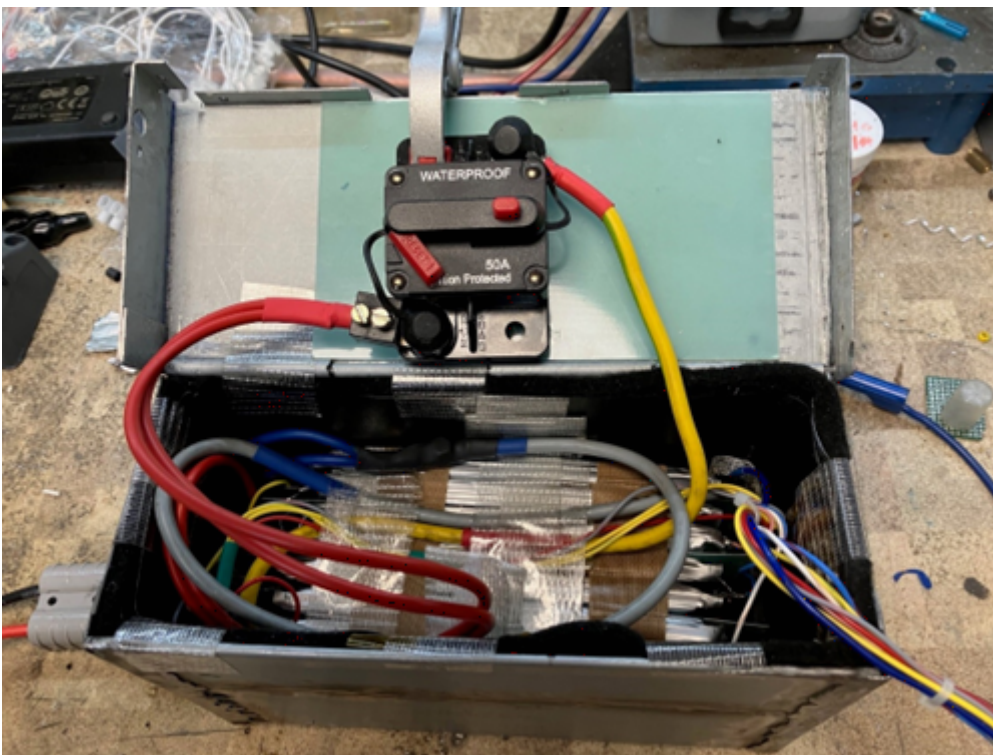
Bild 8: Einbau in ein Blechgehäuse

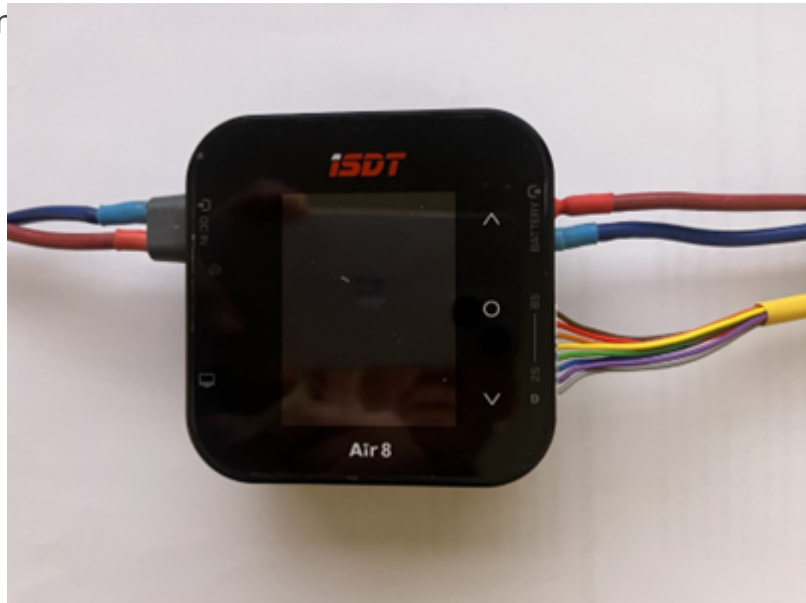
Bild 9: Ladegerät ISDT Air 8. Links unten Anschlüsse BMS

Das Ladegerät lädt mit max. 20 Ampere und kann zum Monitoring sehr vieler Batterietypen eingesetzt werden. Es kann ausserdem den Entladestrom und den Innenwiderstand der Zellen anzeigen

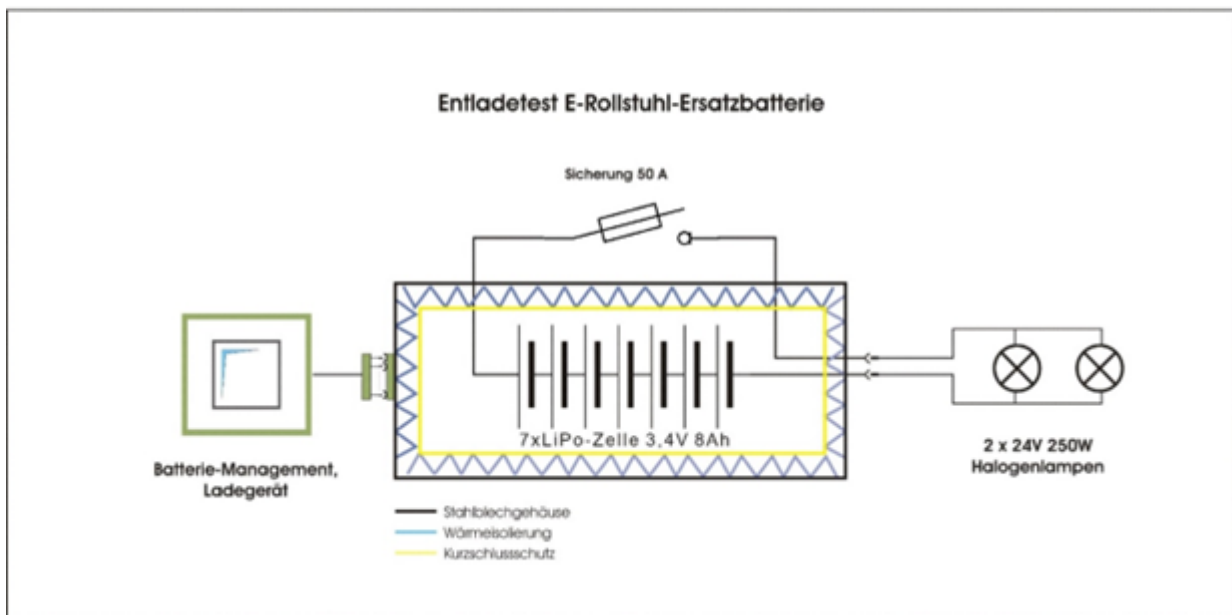
Vor dem Einbau in den Rollstuhl wurde die Batterie einem Entladetest mit 10 und 20 Ampere unterzogen. Als Last dienten zwei 24 V/ 250 W Halogenlampen. Das Entladeende wurde mit dem BMS des Ladegerätes bestimmt und die Entladezeit notiert. Kontrolle der Batterie-Innentemperatur mit NiCr-Thermoelement und Digitalvoltmeter als Anzeige.

Bild 10: Schema Entladetest

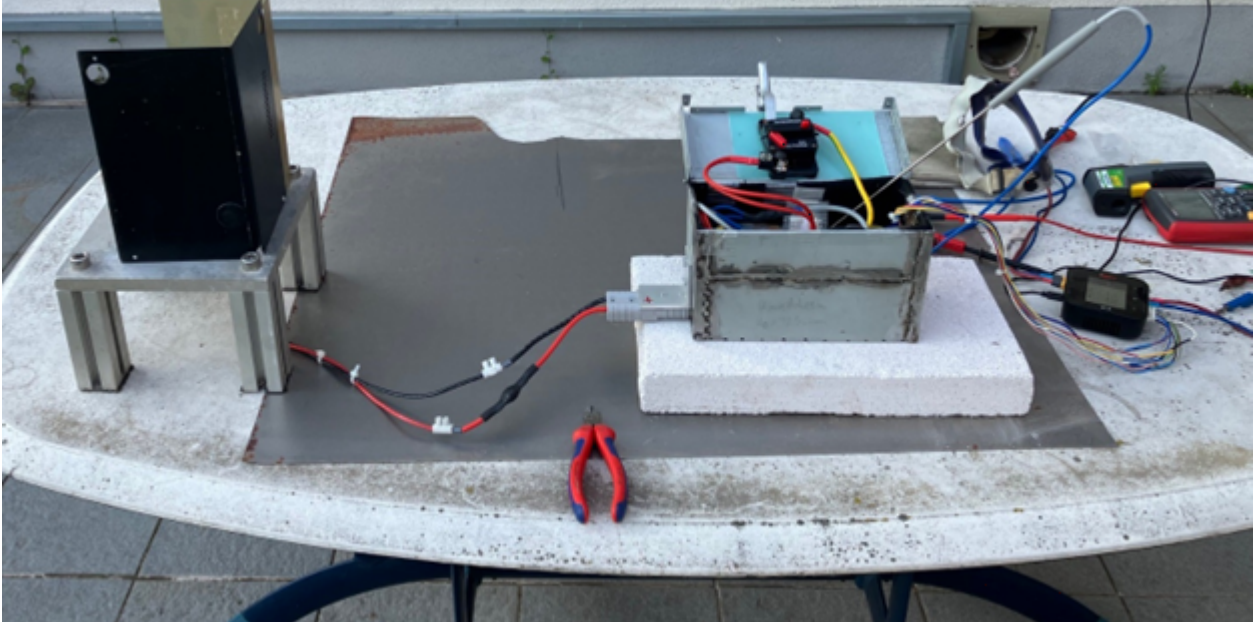
Die Entladetests wurden von der Werkstatt ins Freie verlegt, um die Möglichkeit des freien Abbruchs zu gewährleisten.

Bild 11: Versuchsaufbau Entladetest. Links zwei Halogenlampen hinter einem Sichtschutz

Ladung unter Kontrolle ISDT Air 8 mit 4 A bis Ladeendspannung 4,2 V/Zelle. Entladung mit

10 A*) bis eine Zelle 3,00 V erreicht. Entladedauer im Versuch 42 Minuten entspr. 0,7 Stunden.

Entnommene Ladung: **7,0 Amperestunden.**

Zelle 1 3,12 V
Zelle 2 2,98 V Abbruch Entladung!
Zelle 3 3,00 V
Zelle 4 3,25 V
Zelle 5 3,12 V
Zelle 6 3,13 V
Zelle 7 3,27 V

Die Entlade-Endspannungen streuen stark, sodass die im Datenblatt angegebene Kapazität von 8 Ah nicht entnommen werden konnte. Bei den Zellen handelt es sich allerdings nicht um Grade A-Typen von hoher Qualität, weil diese etwas teurer waren. Es ist leider auch nicht angegeben, wie die Datenblatt-Werte gemessen wurden.

Ein Entladeversuch mit 20 A*) unter Temperaturkontrolle ergab eine Entladedauer von 22 Minuten. Abbruch der Messung bei Erreichen von 2,90 V bei Zelle 2.

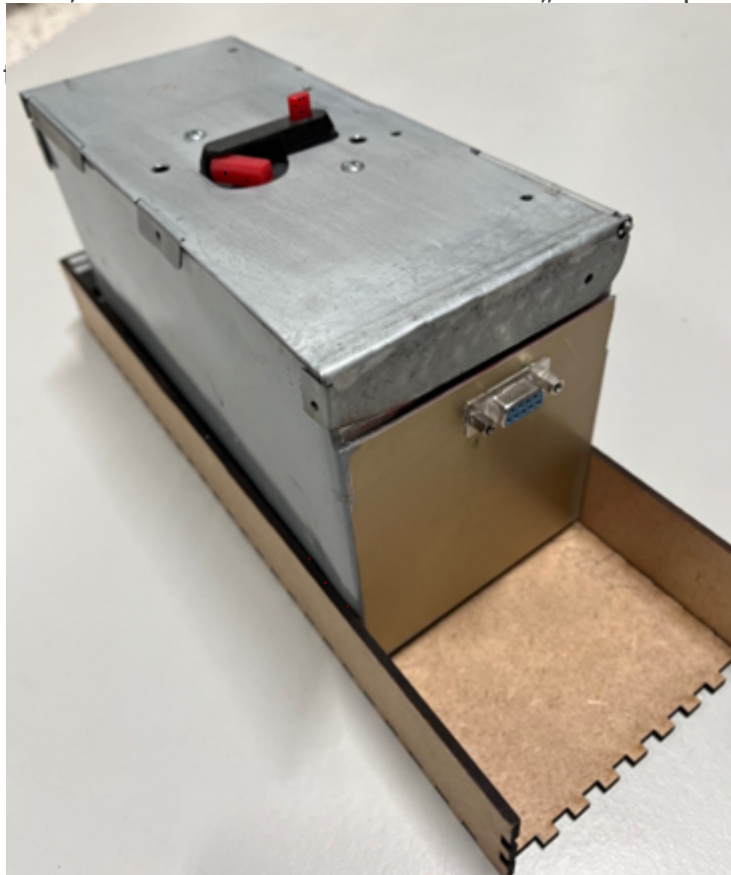
zunächst ein Holzmodell der Halterung gebaut mit dessen Hilfe wir einen günstigen

Einbauort suchen konnten. Aktuell standen zwei Rollstuhl-Modelle zur Verfügung, die gerade in Reparatur waren. Aufgrund der kompakten Bauweise beider Modelle kamen wir zu dem Schluss, dass der Einbau an unserer „Wunschposition“ ohne Anfertigung einer aufwendigen Hal-

Bild 12: Holzmodell Halterung. Oben im Gehäuse der Sicherungsautomat
