Reservebatterie für Elektro-Rollstuhl

Projekt Reservebatterie für Elektro-Rollstühle

Helmut Hädrich, Helmut Maisel, Reinhold Flock ZAM Erlangen

Durchführungszeitraum: September 2023 bis Dezember 2024

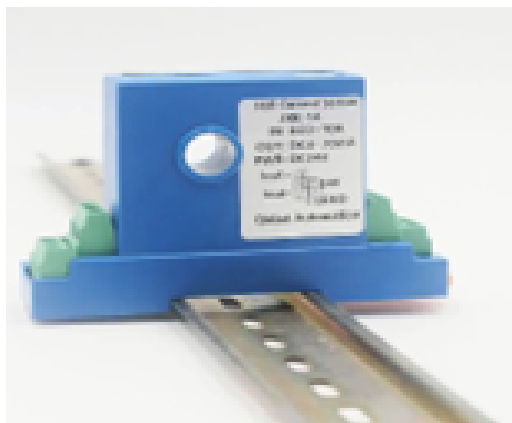
Bild 1:

- DC-Durchsteckwandler 0-150 A auf 0-10 V (China)

Durchsteckwandler

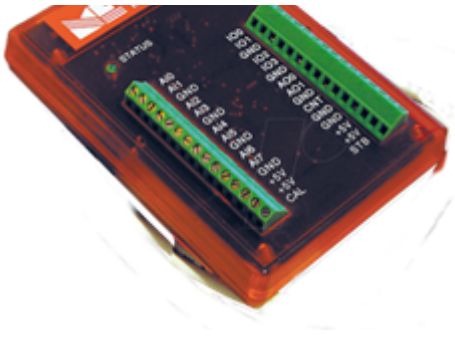
- Datenlogger (Meilhaus U12)

Bild 2: Datenlogger

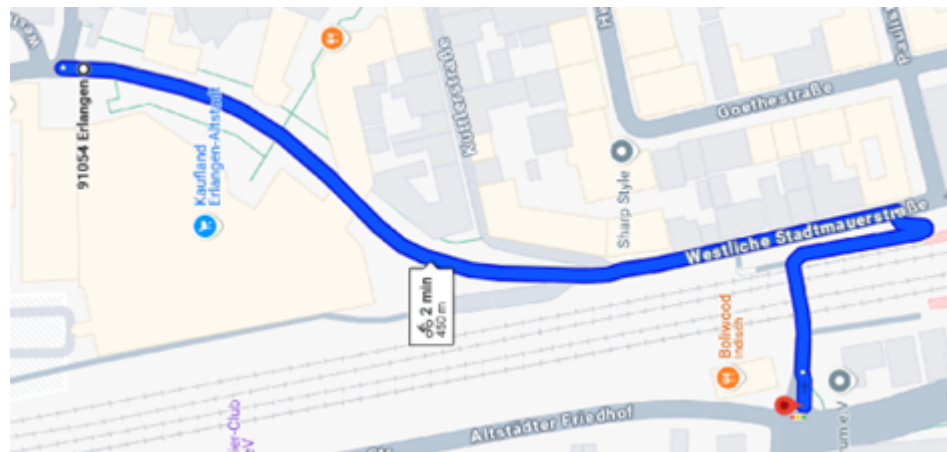
Bild 3: Die Teststrecke

Die Strecke ist wenig befahren und teilweise als Fußgänger- und Fahrradweg angelegt. Während der Messfahrt ist ein Fußgänger mitgelaufen oder -gejoggt.

Die Messstrecke betrug einfach 450 m. Gesamtstrecke damit 900 m. Der Datenlogger hat alle 100 ms die Stromaufnahme der Motorelektronik gemessen.

- 1) Erfassung des Energieverbrauches pro Kilometer mit Standard-Batterie auf einer praxisnahen Messstrecke in Erlangen. Ausgewählt wurde die Straße auf der ZAM-Rückseite (Steigung), Richtung Unterführung zur Gerberei (eben), und Abfahrt durch den Gerberei-Tunnel (Gefälle) und wieder zurück.

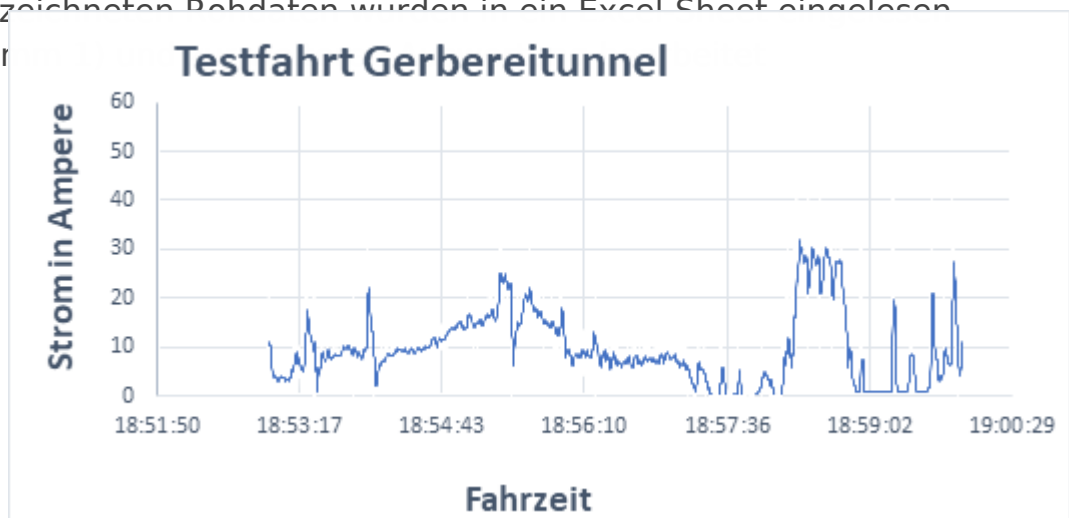
Diagramm 2: Testfahrt, Daten gleitender Durchschnitt über 12 Punkte

Das Ergebnis ist eine geglättete Messkurve durch Unterdrückung der induktiven Stromspitzen durch Kommutierung und elektronischer Strombegrenzung des Gleichstrommotors.

Die gewonnenen Messwerte sind realistisch und können mit dem Fahrverhalten des

Fahrers korreliert werden. Auch das Strombegrenzungsverhalten konnte erkannt werden.

Die aufgezeichneten Rohdaten wurden in ein Excel Sheet eingelesen (s. Diagramm 2).

Zur Integration wurde jeder zehnte Strom-Messpunkt für eine Sekunde konstant angenommen und aufaddiert. So erhält man den die Batterieentladung in Amperesekunden für die gesamte Fahrstrecke.

Ergebnis: Energieverbrauch ca. 1 Amperestunde auf einer praxisnahen Strecke von einem Kilometer bei 24V Betriebsspannung.

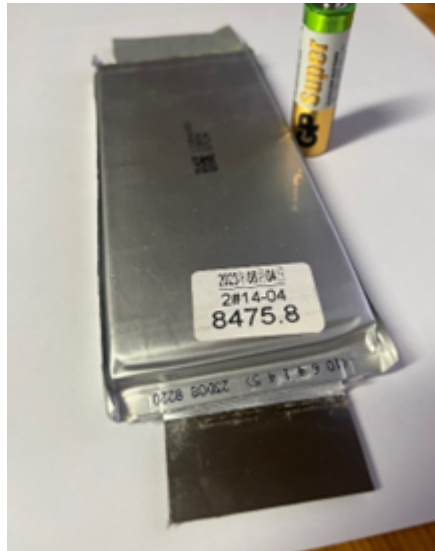
Bild 5: Pouch-Lipo-Zelle 3,4 V / 8 Ah

Aus Gewichts- und Kostengründen fiel die Wahl auf Lithium-Polymer-Zellen. Diese werden aktuell in der Mehrzahl der Elektro-PKWs und in allen Laptops, Smartphones etc. eingesetzt. Ein großer Teil der Hersteller setzt sogenannte Pouch-Zellen ein. Sie sind meist flach und durch Einschweissen in eine Folie etwas flexibel.

Die Kapazität der Ersatzbatterie wurde auf acht Amperestunden festgelegt. Dies ergibt eine Reichweite von ca. acht Kilometer und würde bei einer Stadtfahrt in den meisten Fällen reichen, den Erlanger Bahnhof zu erreichen. Die Systemspannung von 24 V ist durch die Spannung der üblicherweise verwendeten Bleibatterie festgelegt.

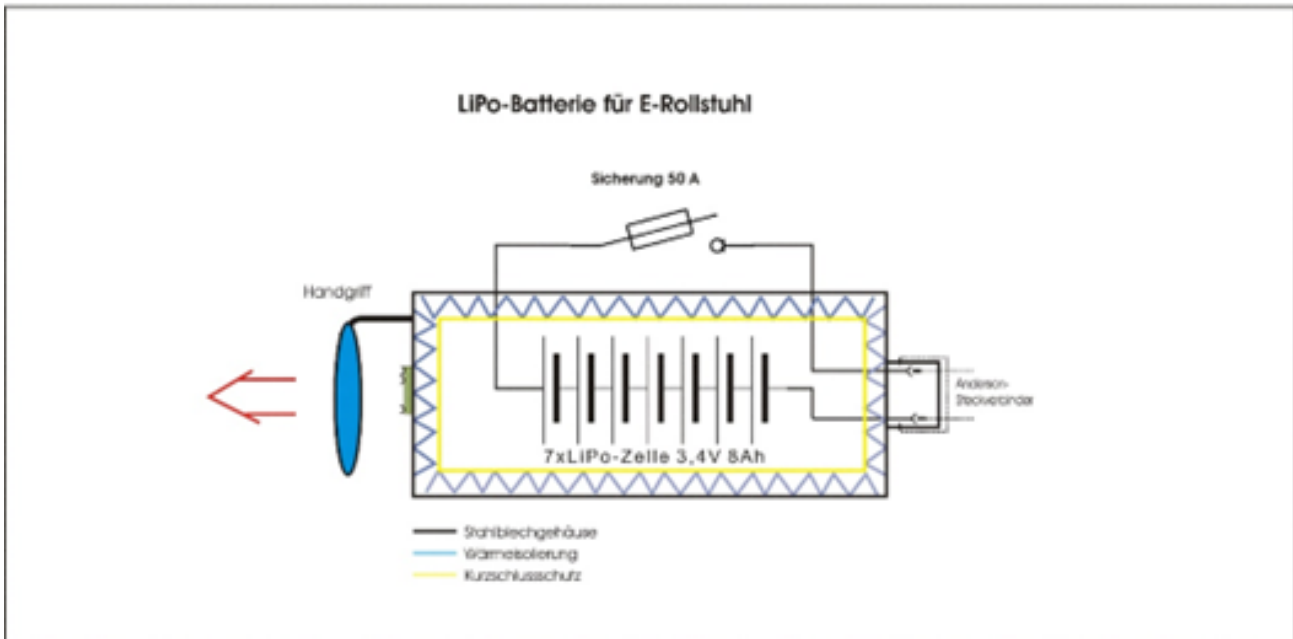
Bild 6: Übersicht Batteriepack

Ein schnelles Erhitzen des Batteriegehäuses im Fehlerfall wird durch eine Dämmung aus Kohlefasern verhindert. Die Batterietemperatur wird mittels eines eingebauten Thermoelements angezeigt.

Im Notfall kann der Fahrer die Batterie mit einem wärmeisolierten Griff nach vorne- also in Fahrtrichtung herausziehen. Durch Verwendung eines in der Hochstromtechnik und auch in Rollstühlen eingesetzten Anderson-Steckverbindung ist im Bedarfsfall eine schnelle und sichere Trennung des Stromkreises möglich.

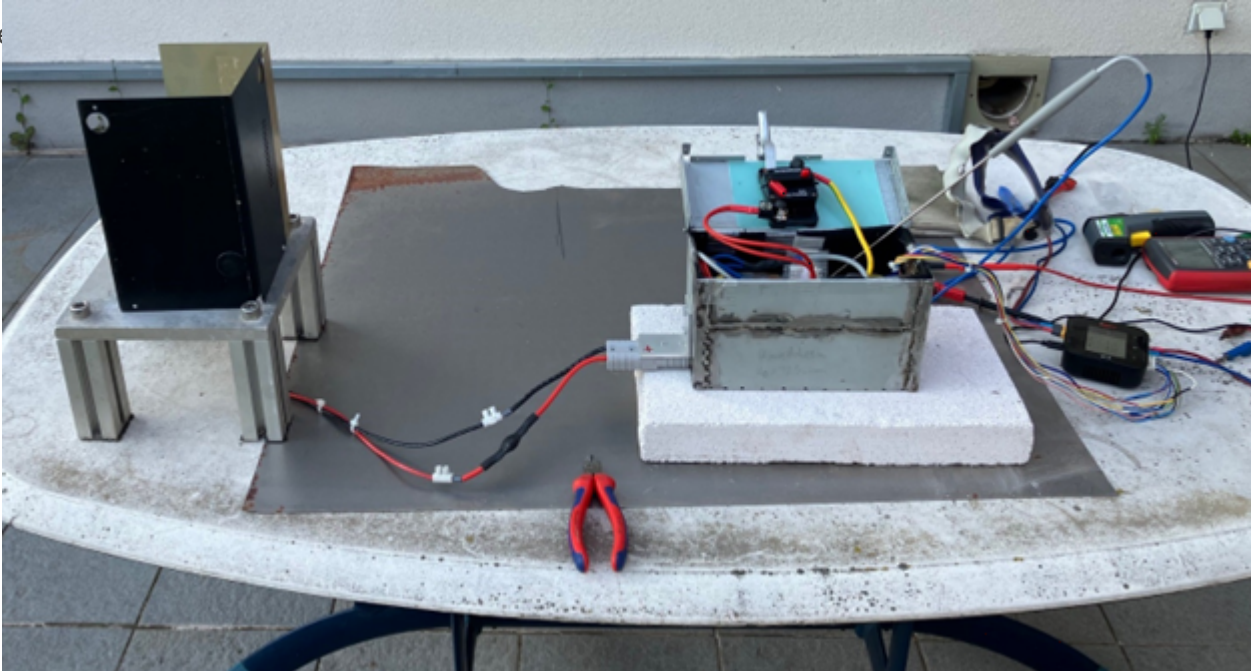
Die Entladetests wurden von der Werkstatt ins Freie verlegt, um die Möglichkeit des freien Abbr

Bild 11: Versuchsaufbau Entladetest. Links zwei Halogenlampen hinter einem Sichtschutz

Ladung unter Kontrolle ISDT Air 8 mit 4 A bis Ladeendspannung 4,2 V/Zelle. Entladung mit

10 A*) bis eine Zelle 3,00 V erreicht. Entladedauer im Versuch 42 Minuten entspr. 0,7 Stunden.

Entnommene Ladung: **7,0 Amperestunden.**

Zelle 1 3,12 V
Zelle 2 2,98 V Abbruch Entladung!
Zelle 3 3,00 V
Zelle 4 3,25 V
Zelle 5 3,12 V
Zelle 6 3,13 V
Zelle 7 3,27 V

Die Entlade-Endspannungen streuen stark, sodass die im Datenblatt angegebene Kapazität von 8 Ah nicht entnommen werden konnte. Bei den Zellen handelt es sich allerdings nicht um Grade A-Typen von hoher Qualität, weil diese etwas teurer waren. Es ist leider auch nicht angegeben, wie die Datenblatt-Werte gemessen wurden.

Ein Entladeversuch mit 20 A*) unter Temperaturkontrolle ergab eine Entladedauer von 22 Minuten. Abbruch der Messung bei Erreichen von 2,90 V bei Zelle 2.

Entnommene Ladung: **7,33 Amperestunden.**

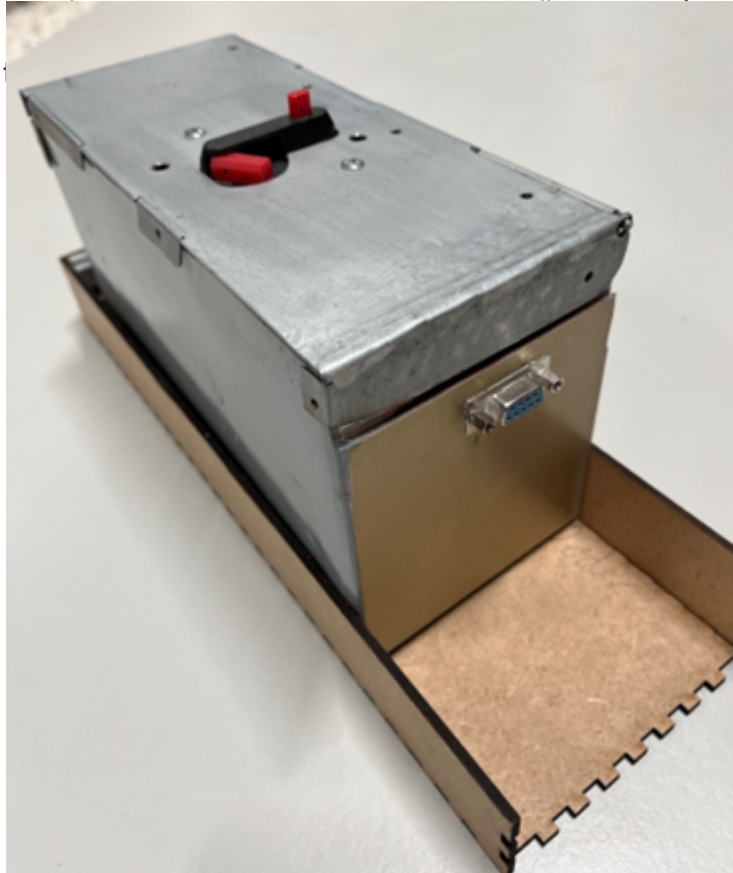
zunächst ein Holzmodell der Halterung gebaut mit dessen Hilfe wir einen günstigen

Einbauort suchen konnten. Aktuell standen zwei Rollstuhl-Modelle zur Verfügung, die gerade in Reparatur waren. Aufgrund der kompakten Bauweise beider Modelle kamen wir zu dem Schluss, dass der Einbau an unserer „Wunschposition“ ohne Anfertigung einer aufwendigen Hal-

Bild 12: Holzmodell Halterung. Oben im Gehäuse der Sicherungsautomat
